# **TIPIFICAÇÃO DE SOLUÇÕES DE REABILITAÇÃO DE PAVIMENTOS ESTRUTURAIS EM MADEIRA EM EDIFÍCIOS ANTIGOS**

Relatório de Projecto submetido para satisfação parcial dos requisitos do grau de  
**MESTRE EM ENGENHARIA CIVIL — ESPECIALIZAÇÃO EM CONSTRUÇÕES CIVIS**

JANEIRO DE 2009

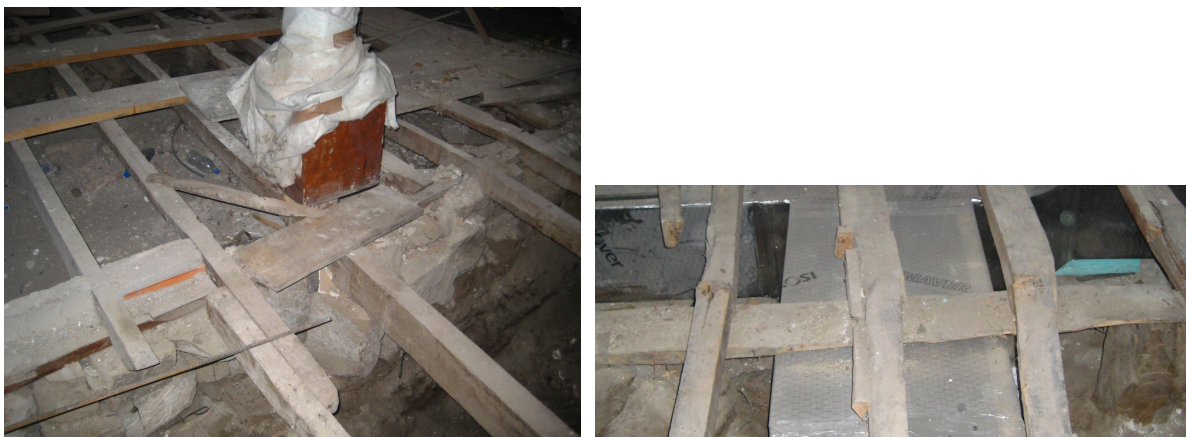
Fig. 6.15 – Pormenor do apoio das vigas em muros de alvenaria de pedra (à esquerda) e alguns problemas de empenamentos e fendas verificados (à direita).

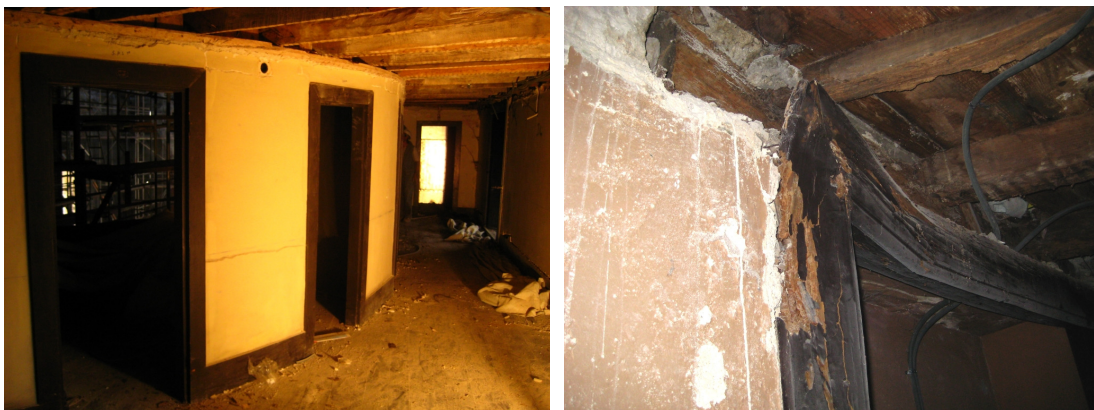
Fig. 6.18 – Zona de corredor de acesso aos camarotes com estrutura do pavimento superior visível (à esquerda) e padieira de porta degradada devido a deformações dos pavimentos (à direita).

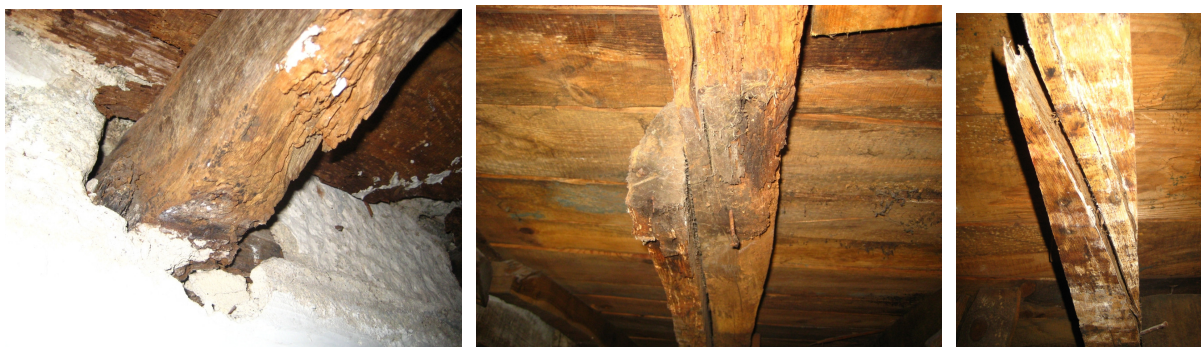
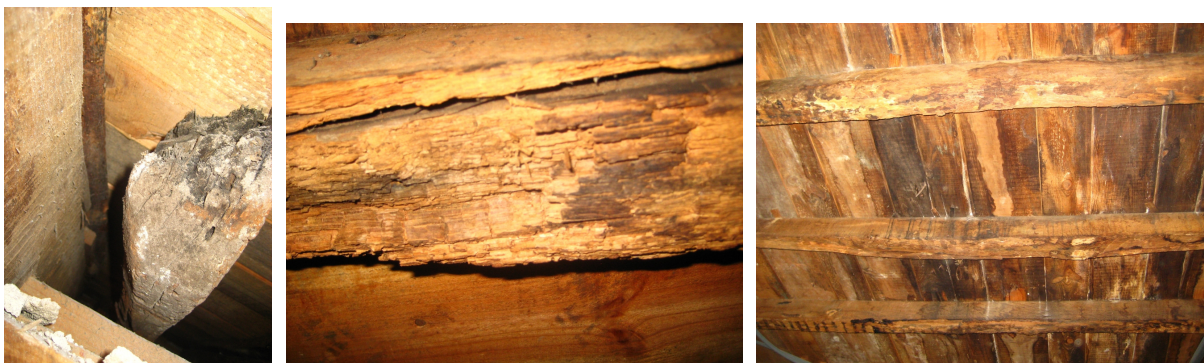
Fig. 6.19 – Algumas patologias encontradas nos vigamentos dos pavimentos dos pisos 1 e 2.

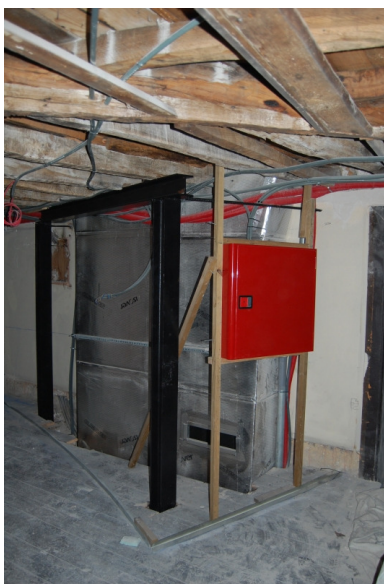
Fig. 6.21 – Colocação de escoramento para apoio dos elementos estruturais dos pavimentos devido a colocação de condutas do sistema AVAC.
