ARTIGO REF: 6670

## **AVALIAÇÃO DA SEGURANÇA ESTRUTURAL E REFORÇO DE UM EDIFÍCIO DE 11 PISOS EM ESTRUTURA DE LAJES FUNGIFORMES MACIÇAS**

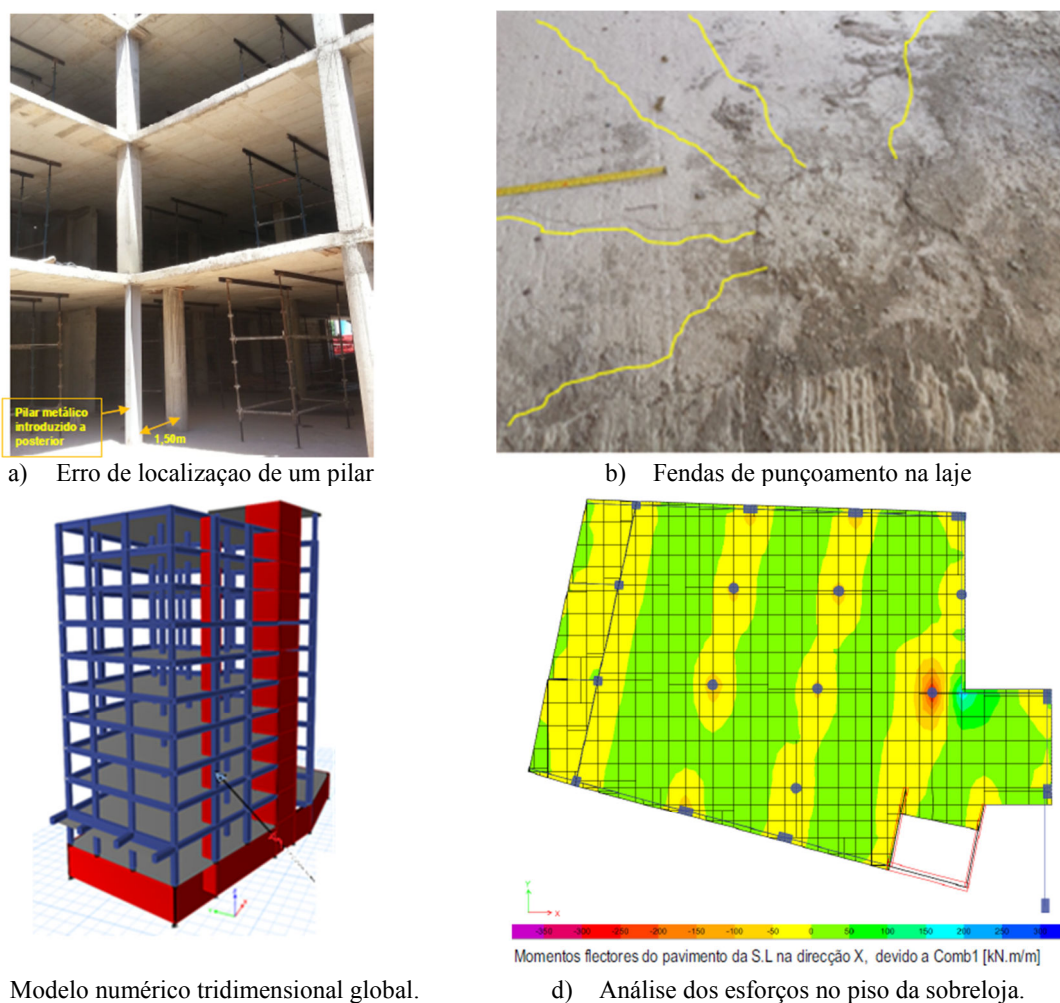
- b) *Anomalias ao nível da execução:* (i) falta de verticalidade do muro da cave de betão armado em determinadas zonas; (ii) pilares desaprumados; (iii) erro de localização de um pilar circular na cave e no rés-de-chão e substituição por um pilar em perfil metálico, este erro deu origem a deformação excessiva dos pisos; (iv) aumento brusco da secção de um pilar na transição entre o Rés-do-Chão e os pisos elevados.

A Figura 1 ilustra a anomalia derivada de erro de localização de um pilar, as patologias resultantes e o modelo de análise do comportamento estrutural.

Fig. 1 - Anomalias observadas no edifício e modelo numérico de elementos finitos.

O trabalho debruça-se ainda sobre as propostas de reforço apresentadas com vista à melhoria do desempenho estrutural do edifício às acções de serviço e garantia da sua durabilidade. Para o efeito foram propostas as seguintes principais acções correctivas: i) adição de uma camada de betão de 5cm na face superior de todas as lajes dos pisos; ii) adição de uma camada de betão com 20cm de espessura no piso da cave; iii) introdução de paredes de betão armado e de vigas de bordadura; iv) reforço por encamisamento de pilares.
