ARTIGO REF: 6694

AVALIAÇÃO DA SEGURANÇA ESTRUTURAL DE UM EDIFÍCIO MISTO EM CONSTRUÇÃO

LEM-Laboratório de Engenharia de Moçambique, Maputo, Moçambique

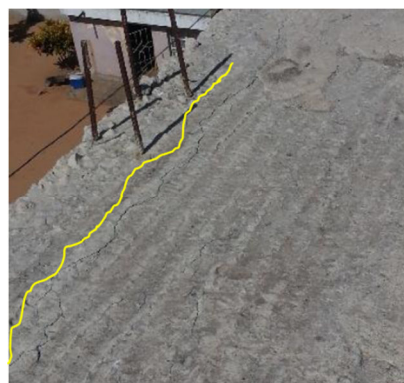
Fissura no alinhamento do apoio da laje

Este trabalho apresenta os procedimentos sistematizados que o Laboratório de Engenharia de Moçambique tem vindo a abordar na resolução dos problemas de inspecção e diagnóstico de obras colocados pela indústria da construção. No caso concreto da obra em estudo, perante as constatações feitas foram desaconselhadas quaisquer acções com vista ao reforço estrutural do edifício, tendo-se recomendado a sua demolição.

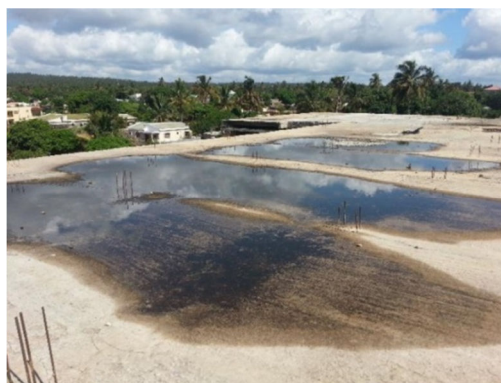
Deformação visível na laje do piso do terraço.

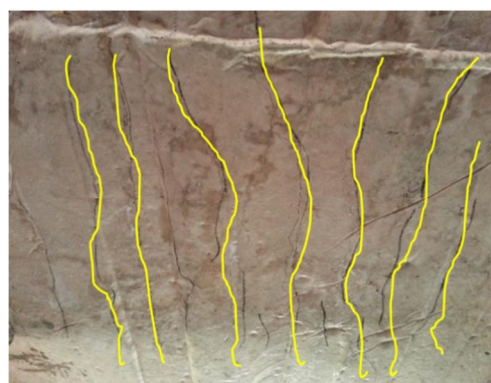
Fissuração nas lajes vista pela face inferior.

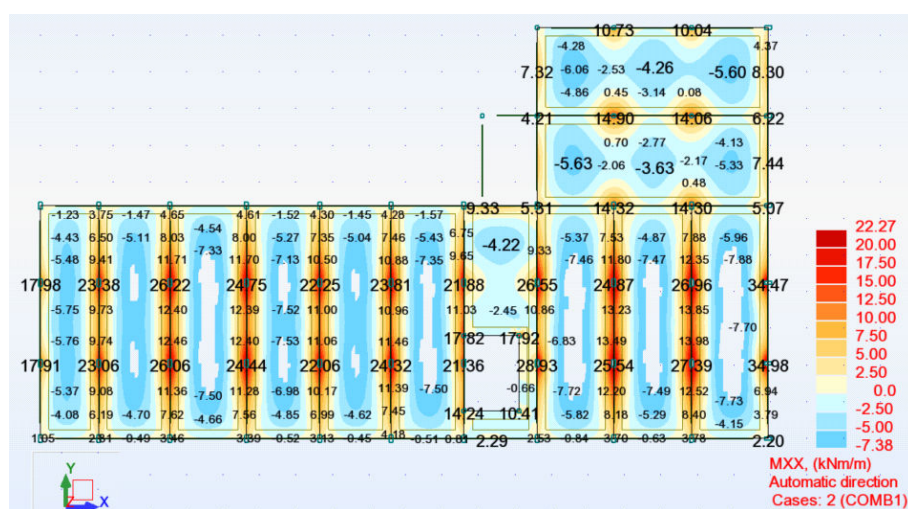
Mapa de cores dos momentos flectores M_{xx} na laje do piso do terraço.

A análise dos resultados do modelo numérico e a verificação dos requisitos regulamentares permitiu concluir que não foram respeitados os requisitos mínimos de resistência, deformação e aspecto de qualidade no projecto e execução da obra.
