ARTIGO REF: 6700

REABILITAÇÃO DE PONTES DE BETÃO ARMADO EM MOÇAMBIQUE

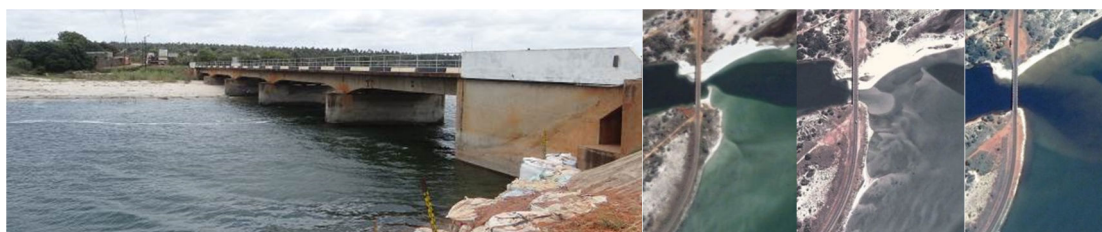
No caso das pontes de Chicumbane e de Inharrime tinham vindo a ser efectuadas reparações pós-calamidade ao longo do tempo, em particular, nos seus aterros de acesso. Mas a duração dessas intervenções demonstrava-se ineficaz visto que eram periodicamente destruídas (Figura 1). No terceiro caso, pelas particularidades da ponte sobre o rio Messalo e pela violência das cheias que ocorreram em Março de 2014, e que ditaram o colapso de parte da estrutura, a interrupção de tráfego tornou-se permanente (Figura 2).

A ponte de Inharrime situa-se no litoral na ligação entre duas lagoas - Manjacaze (a Poente) e a Poelela (a Nascente) - e está sujeita à erosão hídrica, eólica e à agitação marítima sobre os aterros de acesso. Por outro lado, as lagoas apresentam quer erosão do leito quer assoreamento. Foram realizadas diversas intervenções de estabilização e protecção dos taludes desde a sua construção mas sem carácter definitivo. A intervenção preconizada consistiu, na sua essência, na reparação de anomalias nas estruturas de betão armado, na execução de molhos de protecção marítima para estabilização de aterros e na colocação de colchões de protecção do leito das lagoas.

Fig. 1 - Vista da ponte de Inharrime antes da intervenção e vistas aéreas da evolução da erosão nos anos de 2004, 2011 e 2013.

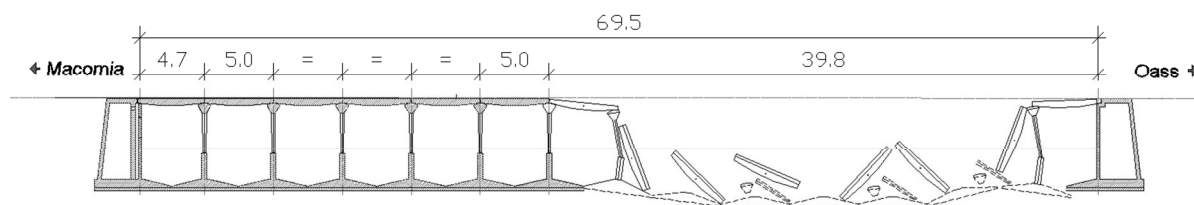
A ponte Norte sobre o rio Messalo foi executada à semelhança dos viadutos da baixa de Chicumbane. Devido às fracas capacidades das camadas aluvionares a estrutura consiste em vãos curtos isostáticos apoiados em pilares laminares por sua vez fundados em sapatas muito amplas que formam um ensoleiramento geral de espessura variável e que permite reduzir as tensões de contacto e, ainda, acomodar, até certo ponto, deformações diferenciais. Contudo, nas cheias de 2013 a infra-escavação ditou o colapso sucessivo de diversos vãos. Face, por um lado, à limitação de meios disponíveis para a execução de fundações profundas e à dificuldade decorrente da enorme profundidade a que estão situados os estratos resistentes e, por outro lado, ao diminuto nível de tensões admissível nas aluviões, agravado a urgência da execução da obra em época seca a ANE (cliente) optou por utilizar estruturas que detinha em acervo. Foi então, definida uma estrutura de carácter provisório tipo *bailey* com 2 vãos, para estabelecer a continuidade entre as margens. De forma a conferir-lhe durabilidade para a época de estio e incrementar a capacidade de suporte das aluviões, foi realizada a substituição de solo com enrocamento seleccionado envolto em mantas geotêxtil.

Fig. 2 - Interpretação do colapso parcial da ponte Norte sobre o rio Messalo ocorrido em Março de 2014.

Por último, nas intervenções preconizadas nos projectos aqui apresentados, e já implementados, procurou-se actuar de forma duradoura e a dotar as estruturas da resiliência necessária a fenómenos naturais extremos. No caso particular da ponte sobre o rio Messalo a solução encontrada consistiu num compromisso entre durabilidade e os meios e materiais de construção disponíveis no local para uma intervenção de carácter urgente.
