ARTIGO REF: 6704

## **AVALIAÇÃO DAS CAUSAS DO DESABAMENTO DA COBERTURA DE UM GINÁSIO ESCOLAR**

LEM-Laboratório de Engenharia de Moçambique, Maputo, Moçambique

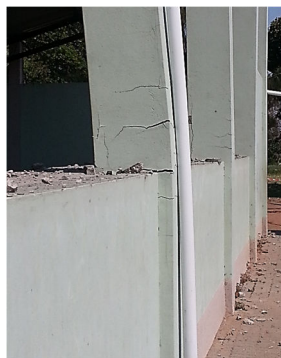
- Ocorrência de fendas em pilares derivadas de deformações excessivas induzidas durante o desabamento da cobertura;
- Rotura de pilares após o desabamento da cobertura;

a) Fendas nos pilares

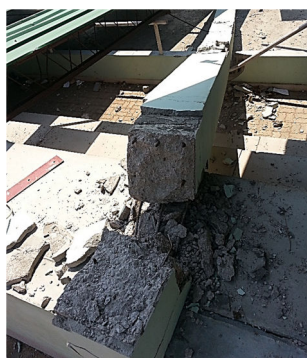
b) Rotura do pilar

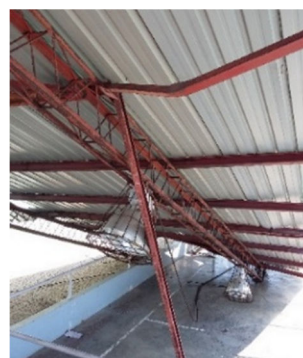
c) Corrosão generalizada da estrutura metálica

No presente trabalho foram apresentados os procedimentos criados pelo Laboratório de Engenharia de Moçambique na avaliação das causas de desabamento de estruturas e teve como caso de estudo o desabamento da cobertura do ginásio de uma unidade escolar. Deste trabalho concluiu-se que o incidente foi causado pela deficiente montagem do sistema de ancoragem da cobertura, associado à degradação acelerada, por oxidação, dos elementos metálicos que a constituem.

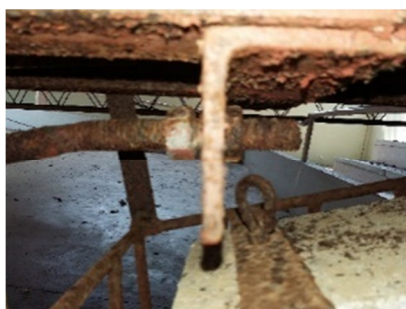
e) Corrosão das ancoragens dos tirantes

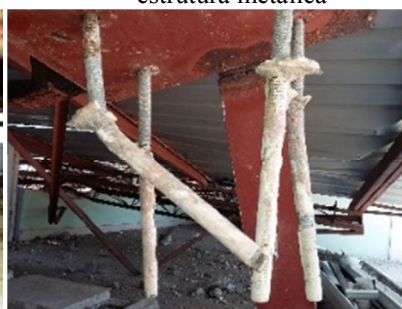
f) Arrancamento total dos chumbadores

Da análise dos resultados do Quadro 5 conclui-se que para o valor máximo da força de tracção nos chumbadores, o comprimento necessário de aderência ao betão não é garantido. Por outro lado, a fixação da cobertura sobre o topo dos pilares contrasta com o projecto, conforme constatado em obra. Estes aspectos terão contribuído, por um lado, para a fragilização da ligação cobertura-pilar e, por outro lado, para a redução da capacidade de restrição de rotação da estrutura da cobertura sobre os seus apoios.

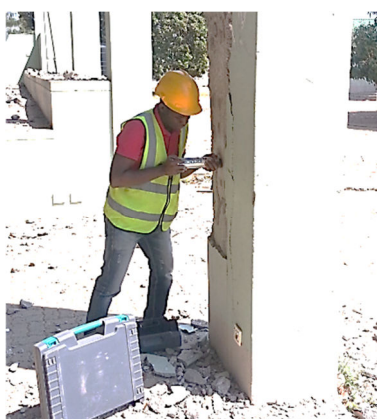
O ensaio ao betão dos pilares foi realizado *in-situ* com recurso ao esclerómetro de Schmidt. Os resultados obtidos ditaram que a classe do betão usada no fabrico dos pilares é superior à especificada no projecto, tendo sido obtida uma resistência cuja equivalência é de um betão da classe B30.

(a) Caracterização in-situ do betão

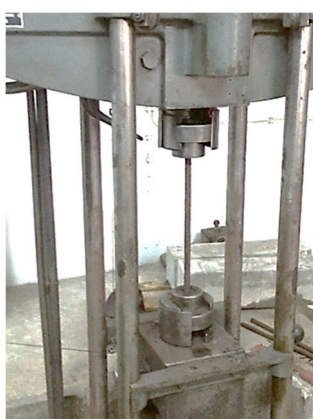
características principais, nomeadamente a tensão de cedência e a respectiva tensão de rotura à tracção (Quadro 1). Os resultados dos ensaios ditaram que o tirante é constituído por um aço da classe A235, condizendo com as especificações do projecto executivo.

(b) Ensaio de tracção em amostra dos tirantes de aço

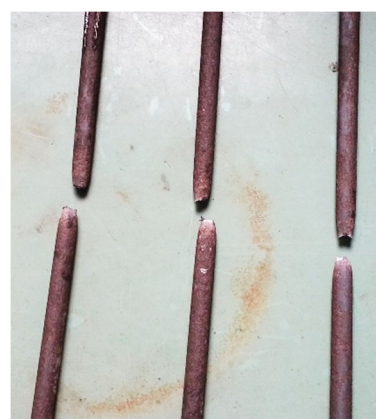
(c) Amostras do tirante após o ensaio de tracção

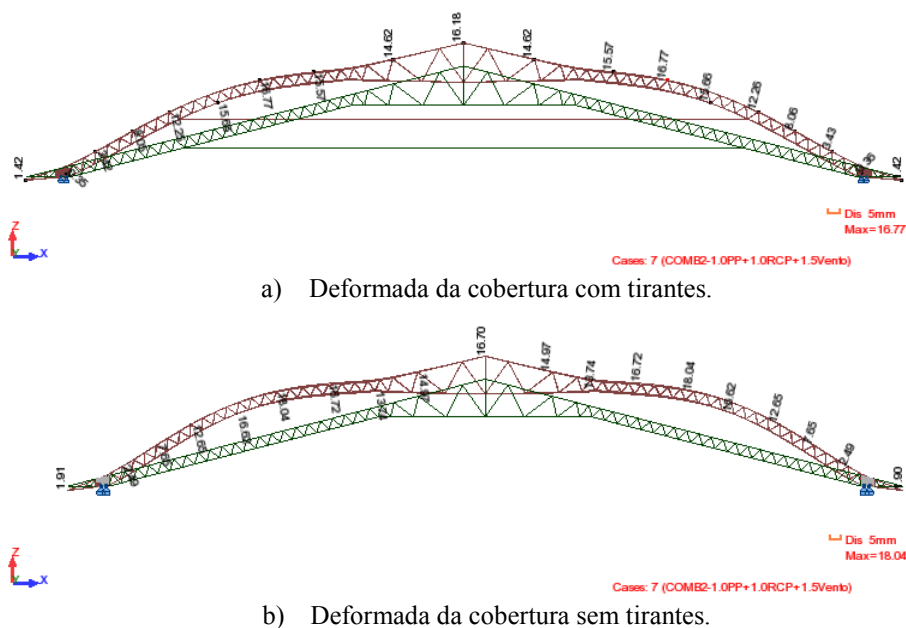
São apresentadas na Figura 6 as deformadas da cobertura para a combinação 2 (COMB2) considerando o cenário da cobertura com tirantes e sem tirantes. Da análise das deformadas conclui-se que a ausência do tirante conduz a um ligeiro aumento da deformação máxima da cobertura de 16.77 mm para 18.04 mm. Nas Figuras 7 e 8 são apresentadas as reacções de apoio e as tensões axiais induzidas na cobertura, sendo estas últimas inferiores às tensões admissíveis do aço.

Fig. 6 - Deformada da cobertura sob acção do vento.

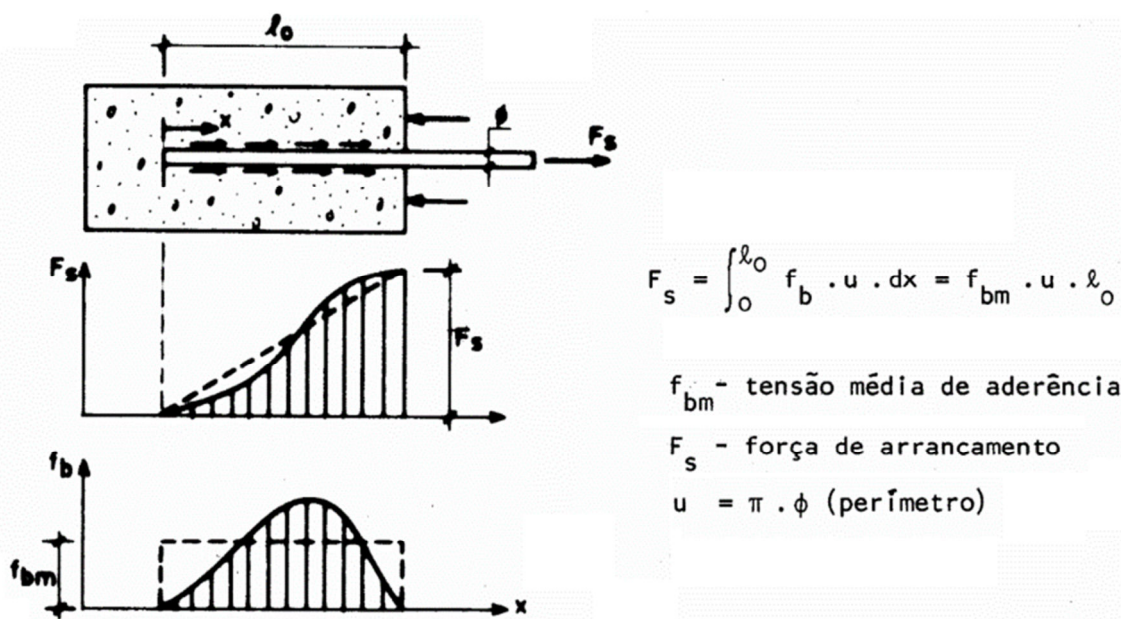
Fig. 9 - Determinação do comprimento de amarração efectivo dos chumbadores
