ARTIGO REF: 8007

## MUROS CAIS DAS DOCAS INTERIORES DO PORTO DE LEIXÕES

José Pernão<sup>(\*)</sup>, José Cerejeira

PROMAN Centro de Estudos e Projetos S.A. - Lisboa, Portugal

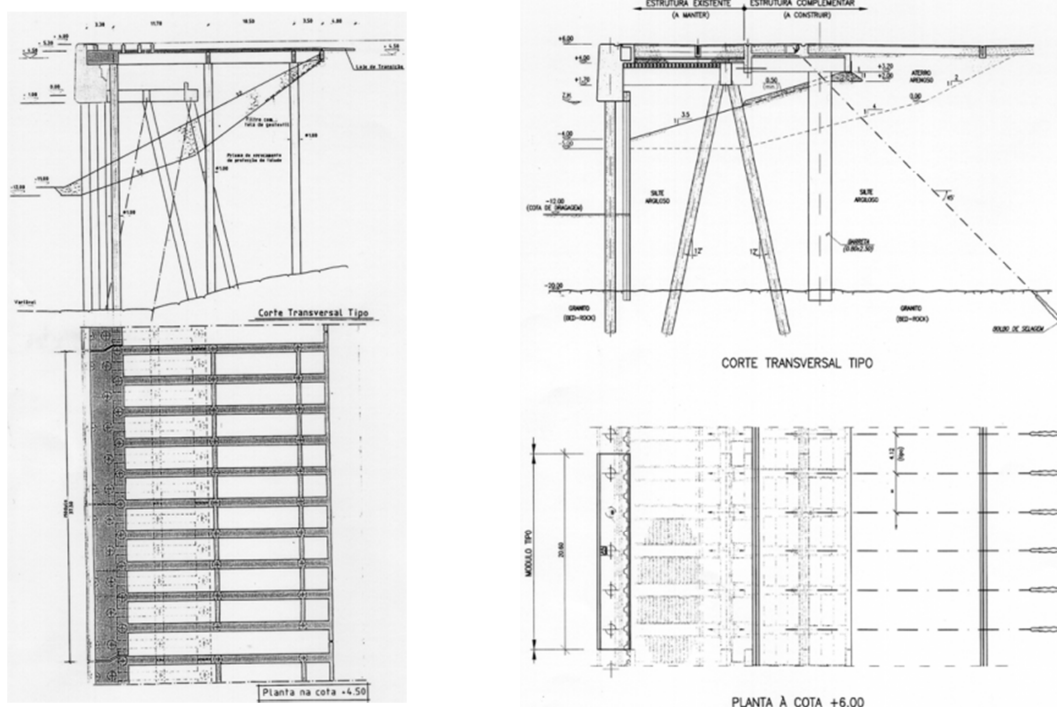
Fig. 2 - Obras de Reabilitação Tipo (Cais Norte da Doca 2 e Cais Sul da Doca 4)

Assim, a solução estrutural escolhida para o Cais Norte consistiu, de um modo geral, na construção de um novo cais com novas fundações, deixando “abandonado” ou reabilitando as estruturas possíveis dos antigos cais danificados. As novas estruturas são essencialmente um tabuleiro vigado com pré-lajes assentes em vigas transversais afastadas de 3,75m, constituindo pórticos, sendo essas fundadas em 3 estacas verticais com 1,0m de diâmetro. Longitudinalmente, existem 4 vigas, três ao longo das três fiadas longitudinais das estacas e uma no tardo do tabuleiro. A viga situada sobre a fiada das estacas mais próxima da frente do cais fica solidarizada ao maciço de coroamento do cais existente após a recuperação do mesmo. Para o Cais Sul da Doca 4, a solução manteve a estrutura original do cais aumentando a plataforma estrutural à superfície e ancorando a estrutura geral.
