ARTIGO REF: 9001

REABILITAÇÃO DA CARÇAÇA DE UM REDUTOR DA FÁBRICA DE BATERIAS DE AUTOMOVEIS ATRAVES DO PROCESSO DE SOLDADURA

Osmundo Héctor Rodríguez Pérez^(*)

Faculdade de Engenharia da Universidade Eduardo Mondlane, Maputo, Moçambique

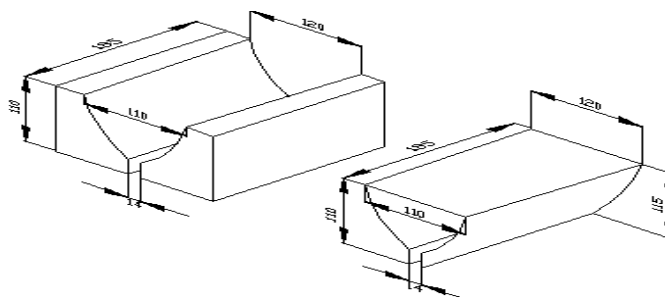
Fig. 1 - Esquema com dimensões de ruptura No 1

No projecto elabora-se a tecnologia de recuperação de todas as rupturas, mas neste trabalho faz-se única menção à ruptura No.1, localizada no suporte da chumaceira e que é a mais representativa. Um esquema com as dimensões da preparação da ruptura para recuperação através da soldadura é mostrado na figura 1.

Na preparação para a reparação da ruptura No.1 devem ser considerados os seguintes passos tecnológicos: todo o material sujo deve ser removido com disco abrasivo e escova metálica e limpar a superfície da peça com gorduras, sujidade, etc, para uma distância de 25 mm a partir da aresta da extremidade. As fissuras devem ser

bem localizadas no material e devem ser eliminadas com disco abrasivo. A preparação das bordas deve ser em forma de U, sem cantos vivos. A superfície deve ser aquecida a 500 ° C durante 5 min para remover gorduras e óleos. Roscar espigas de 10 mm de diâmetro a uma

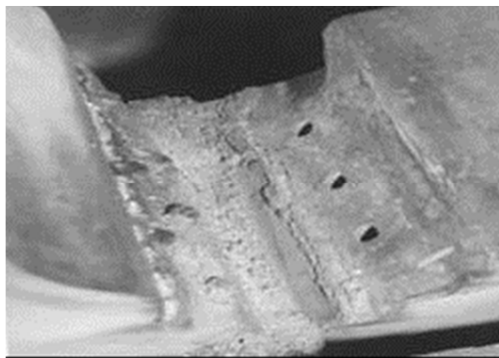
Fig. 2 - Orifícios para as espigas roscadas.

distância de 50 mm e 20 mm a partir da extremidade sobre as bordas esquerda e direita. Na figura 2 observa-se três orifícios para as espigas.

Coloca-se uma lâmina de reforço no nariz da costura para facilitar o recheado da mesma. Na recuperação por soldadura deve-se aplicar o método de soldadura a frio, com as seguintes etapas tecnológicas: aplicar um pequeno pré-aquecimento de 60°C nos cordões que são depositados primeiro e soldar na posição plana. Os eletrodos usados devem ser de 3 mm de diâmetro e com as menores intensidades de corrente possíveis, a polaridade da corrente deve ser invertida e soldar com arco eléctrico curto. O comprimento máximo dos cordões deve ser de 30 mm e uma largura de 6 mm, estes devem ser depositados rectos de forma alternada e devem ser golpeados com martelo a quente a partir da extremidade final até o início do cordão.

Na raiz da costura os cordões devem depositar-se com as técnicas de cordão por trás. O lugar onde é feita a soldadura deve ser livre de correntes de ar. Se forem observados poros estes devem ser removidos. A combinação de electrodos Ni puro e Ni-Fe é utilizada, e sempre o metal de adicao de Ni se encontra ao lado do de ferro fundido. Ao chegar às espigas, estas devem ser cobertas de forma concêntrica e, em seguida, tecê-las. Os últimos cordões devem ser soldados a base de cordão de Ni-Fe, pois é necessário usinar a costura. Na Figura No 2 se mostra o recheado da costura, aqui se pode observar a soldadura das espigas da parte esquerda e os orifícios roscados dos tres que vão á direita. Em toda soldadura é garantido o resfriamento lento.
