DESENVOLVIMENTO DE UM SISTEMA DE MONITORIZAÇÃO DE DESLOCAMENTOS EM ESTRUTURAS

Rafael Mabunda^(*), Américo Dimande

Laboratório de Engenharia de Moçambique, Depart. de Materiais de Construção e Estruturas,
Maputo, Moçambique

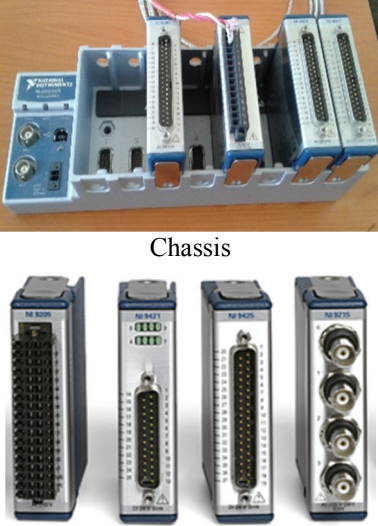
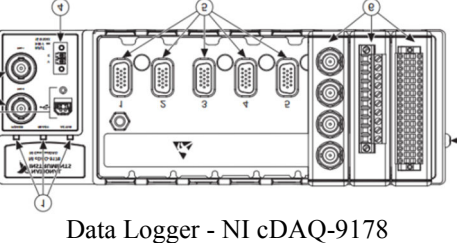
<p>Data Logger - NI cDAQ-9178</p>

<p>Chassis</p> <p>Módulos</p>

A aquisição e o envio dos registos para o computador são feitos por meio de um *datalogger* NI-cDAQ-9178 da *National Instruments*. O processamento, a visualização gráfica e o armazenamento dos registos são realizados numa aplicação desenvolvida em LabView. O software LabView, para além de tornar fácil a implementação da interface gráfica, possibilita de uma forma intuitiva a monitorização e visualização dos dados em tempo real. Por outro lado, o *dataLogger* é constituído por um chassis que permite a inserção e leitura automática e simultânea do sinal proveniente dos diversos módulos. Esta particularidade confere ao sistema de monitorização a leitura de diversas grandezas de interesse para a monitorização estrutural, como sejam deslocamentos, rotações, temperaturas, acelerações, extensões e forças. A Figura 1 apresenta a descrição do sistema de medição de deslocamentos desenvolvido e na Tabela 1 são ilustrados os principais componentes do sistema. Nas Figuras 2 e 3 apresentam-se, respectivamente, o código desenvolvido em linguagem LabView e a interface gráfica que permite efectuar o tratamento, o armazenamento e a visualização dos registos em tempo real.

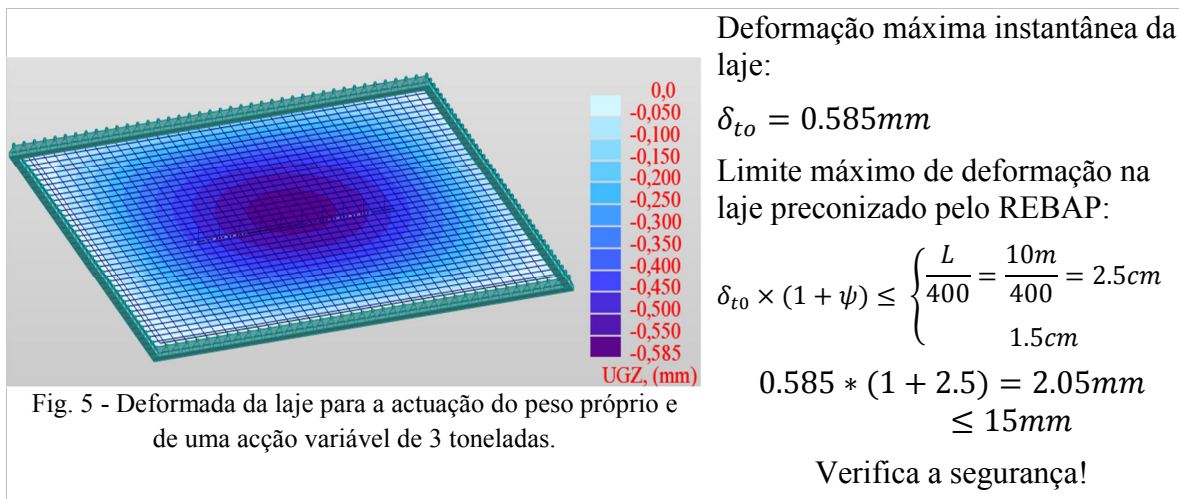
Fig. 5 - Deformada da laje para a actuação do peso próprio e de uma acção variável de 3 toneladas.

A determinação numérica da deformação vertical na laje devido às cargas sobre a viga metálica foi feita com recurso ao Software de cálculo *Autodesk Robot Structural Analysis Professional 2016*. A análise pelo modelo numérico foi levada a cabo, considerando duas situações de carregamento distintas, nomeadamente: i) actuação do peso próprio (laje e da viga); e, ii) actuação simultânea do peso próprio e de uma carga móvel de 3 toneladas ao longo da viga metálica. Na Figura 5 apresenta-se o mapa de cores da deformada da laje para a situação de carregamento que conduziu à flecha máxima na laje.

Refira-se que para o desenvolvimento do modelo da laje foram consideradas conservativamente as seguintes características: i) espessura igual a 145 cm; ii) classe de resistência do betão: B25; iii) condições de fronteira da laje apoiada ao longo dos bordos. A laje foi discretizada por uma malha de elementos finitos quadrada de 0.25m de aresta e a viga metálica com elementos de barra. Para a avaliação da flecha a longo prazo foi considerado um coeficiente de fluência, $\psi_c = 2.5$.

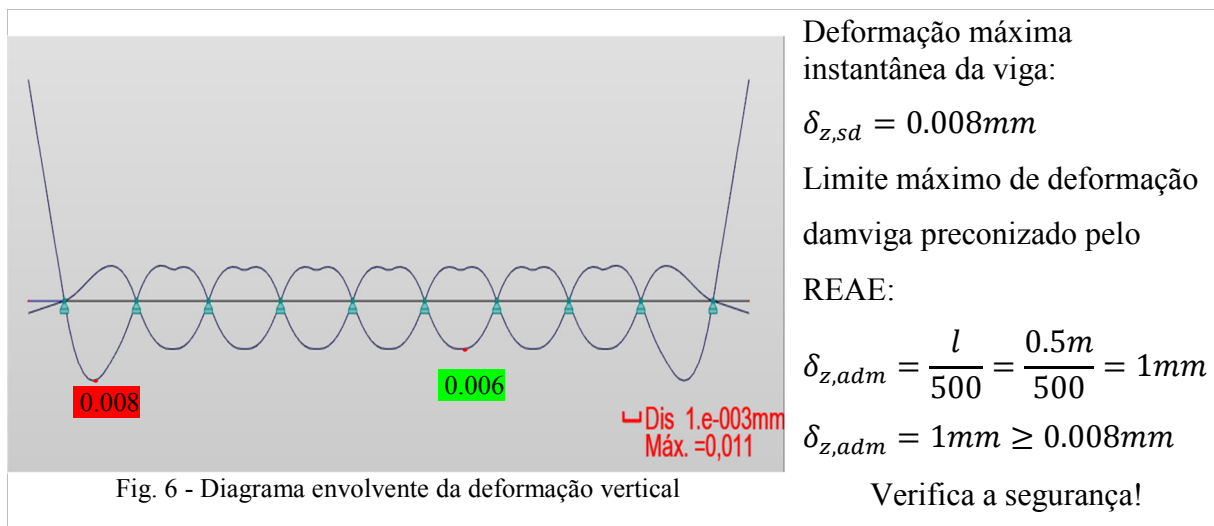
Fig. 6 - Diagrama envolvente da deformação vertical

Com base no modelo numérico desenvolvido foi possível avaliar a envolvente dos deslocamentos verticais na viga metálica. No modelo, considerou-se que a viga está apoiada nos pontos de fixação à laje e que estes distam de 50 cm, tendo as extremidades em consola um comprimento de 25 cm. Nesta análise, considerou-se a laje indeformável, pelo que os pontos de fixação da viga metálica não experimentam deslocamentos.

Atendendo somente a parte inferior da envolvente, pela indeformabilidade da laje, o valor máximo da flecha obtida foi de 0.008 mm (ver Figura 5). Este valor ocorre no segundo tramo da viga metálica.

Foram instalados dois transdutores eléctricos para medição de deslocamentos verticais num ponto da laje e da viga. Na viga o transdutor foi instalado no segundo tramo onde com o modelo numérico obteve-se a maior flecha (ver Fig. 6). Os transdutores foram instalados tendo como referência o pavimento (vide Fig. 9).

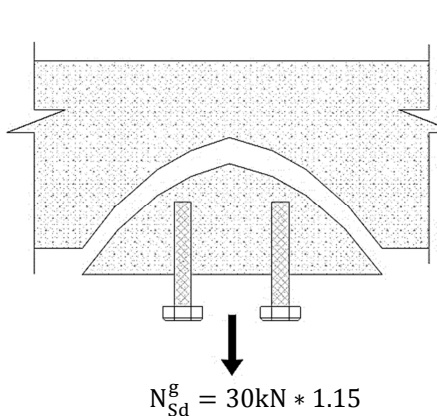
Do modo semelhante foi considerado nesta verificação o efeito de grupo das ancoragens.

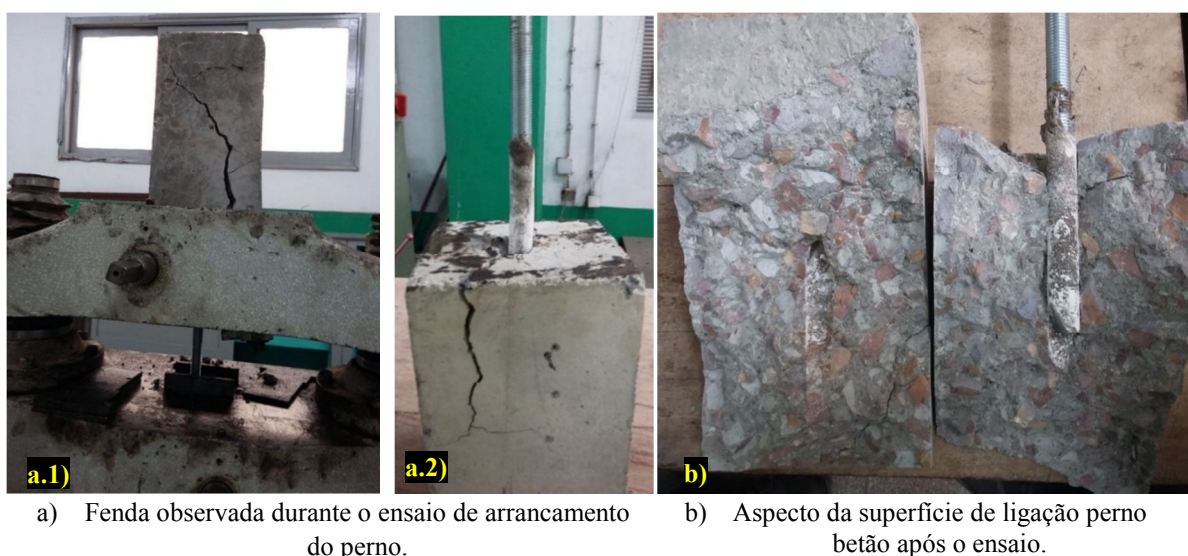
Fig. 8 - Ensaio de arrancamento do perno: modo de rotura observado por fendilhação do betão.

Na Fig. 8 são ilustrados os modos de rotura observados, caracterizados pela rotura pelo betão. Da Tabela 1 é possível verificar que a força máxima de arrancamento do perno é superior a 70kN, sendo também superior à carga máxima estabelecida para a viga de 30kN (3 toneladas). Neste sentido, é aprovada a utilização deste sistema de ancoragem, devendo a instalação seguir rigorosamente as especificações do fabricante.

É de salientar que eventuais desvios entre a verticalidade do perno em relação à superfície horizontal do provete terão introduzido forças de desvio que terão contribuído para a fendilhação do betão. Essas situações contribuíram negativamente para a resistência, contudo, os resultados obtidos foram satisfatórios.

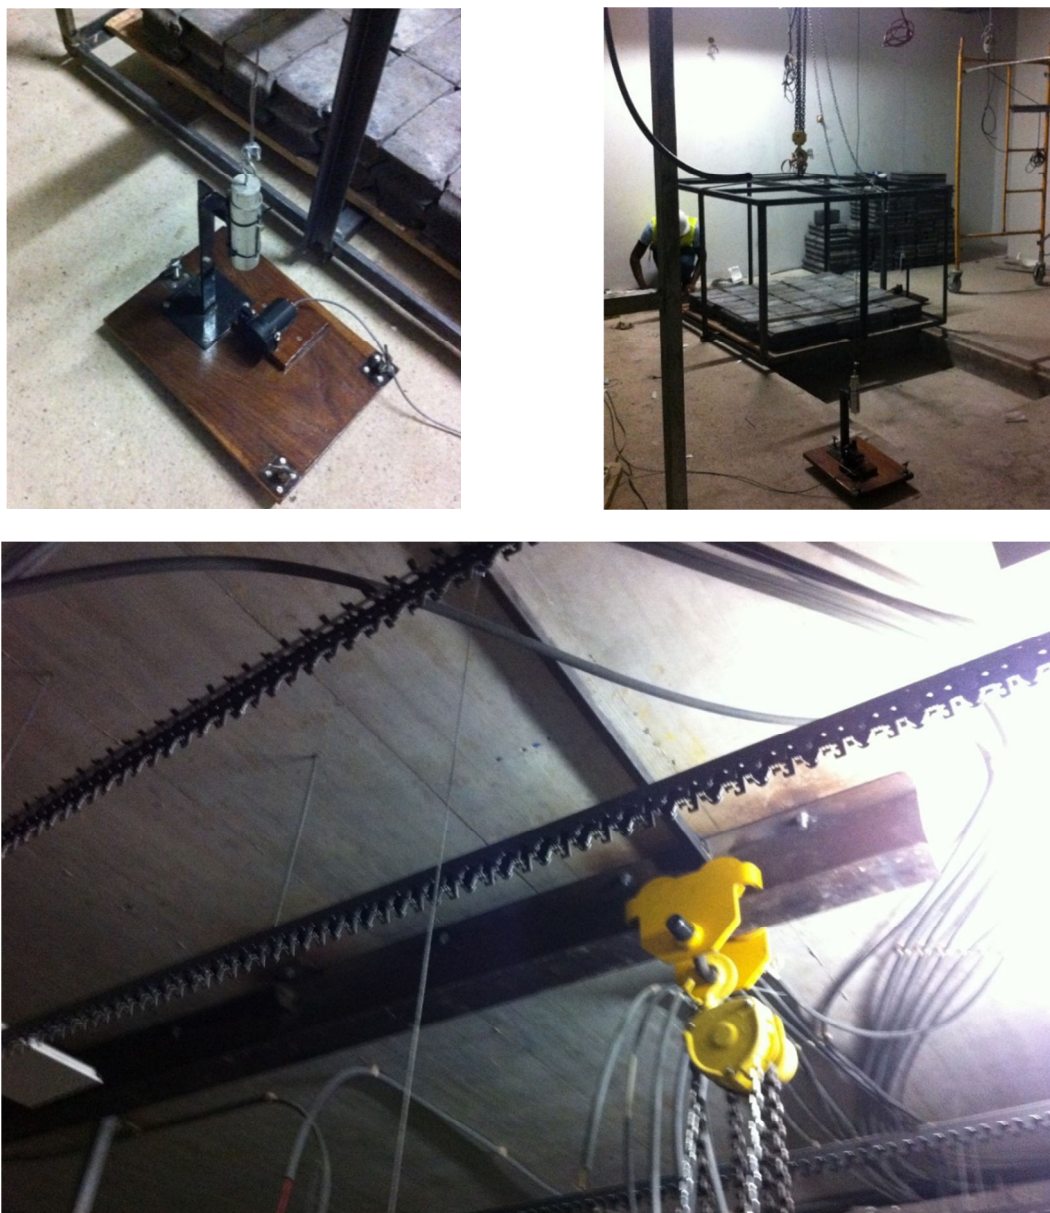
Fig. 9 - Sistema de medição das deformações na viga e na laje durante a condução do ensaio de carga

O sistema de carregamento adaptado foi constituído por uma grelha metálica que serviu de base para carregar blocos maciços de chumbo de 15.5kg de peso cada, um sistema de roletes inseridos sobre o banzo inferior da viga metálica e um conjunto de correntes de aço para suspender a carga da grelha metálica ao conjunto de roletes.

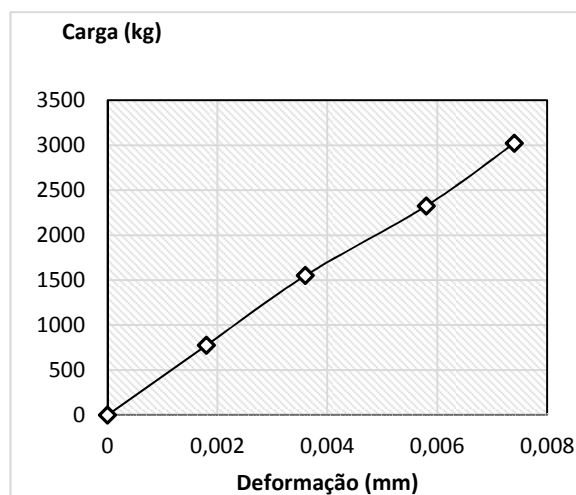
Fig.10 - Relação entre a carga e os deslocamentos absolutos

A relação entre carga e deformação apresenta um desenvolvimento aproximadamente linear.

A Tabela 6 apresenta os resultados obtidos do ensaio de carga realizado. O valor máximo da flecha na viga foi de 0.0074 mm. Na Fig. 10 apresenta-se a relação entre a carga e os deslocamentos absolutos observados.
