ARTIGO REF: 6917

## REABILITAÇÃO E REFORÇO DOS CAIS TRÊS E QUATRO DO PORTO DE MAPUTO

### RESUMO

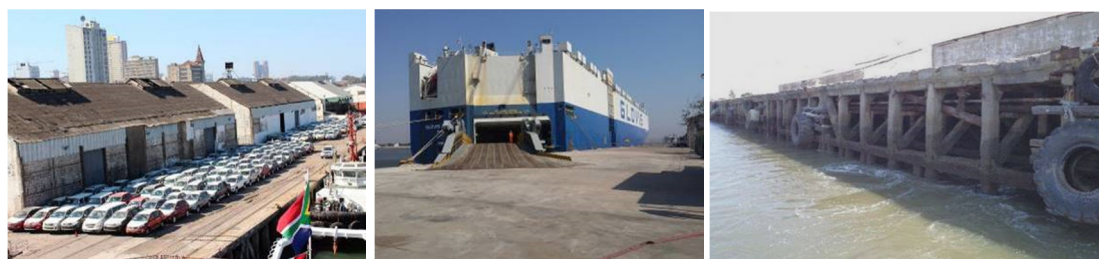
Fig. 1 - Terminal Automóvel - Cais 3&4 / Zona de descarga./ Vista da frente do cais

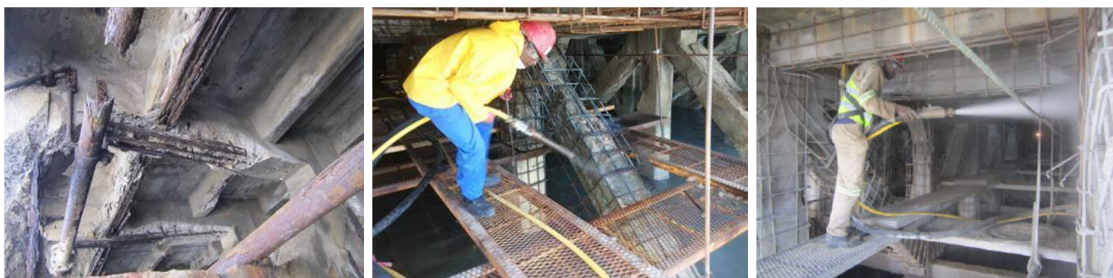
Baseado no levantamento e inspeção executados, seguiu-se a avaliação estrutural que conduziu ao desenvolvimento de uma solução de reabilitação e reforço dos elementos estruturais (pilares, diagonais e vigas) por adição de armaduras e aumento da sua secção transversal, utilizando a técnica de betão projectado. A solução inclui a construção de uma nova laje de betão armado na zona de descarga, passando a laje existente a exercer apenas a função de cofragem, a remoção do betão destacado e preparação das superfícies com jacto de areia e jacto de água.

Fig. 2 - Vigas com armadura exposta. / Solução de reabilitação e reforço através de betão projectado.
