Pontes

Ponte Duarte Pacheco

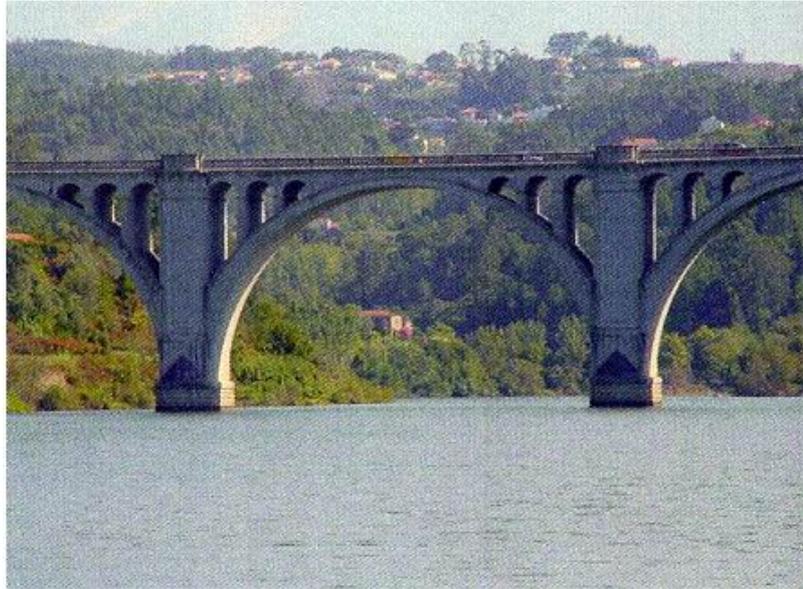
Figura 5 – Arco de 40m de vão

Os pilares dos arcos de 6m e os encontros são de alvenaria revestidos de cantaria que assentam directamente na rocha granítica. Os dois pilares centrais da obra, que se vêem na figura 5, são quadrados, tendo na base uma largura de 6,2m e reduz-se no topo para 5m apenas. Os pilares extremos têm uma largura de 5,7m no topo.

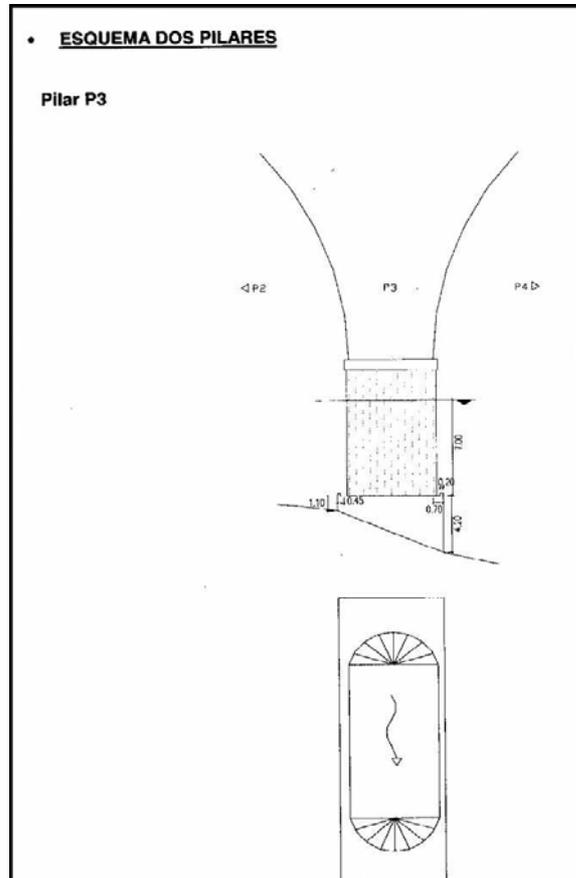
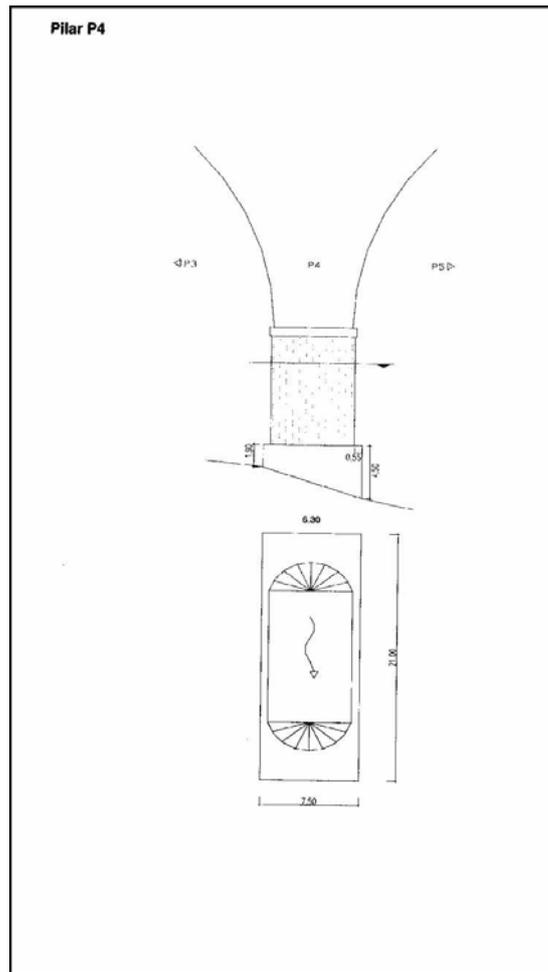
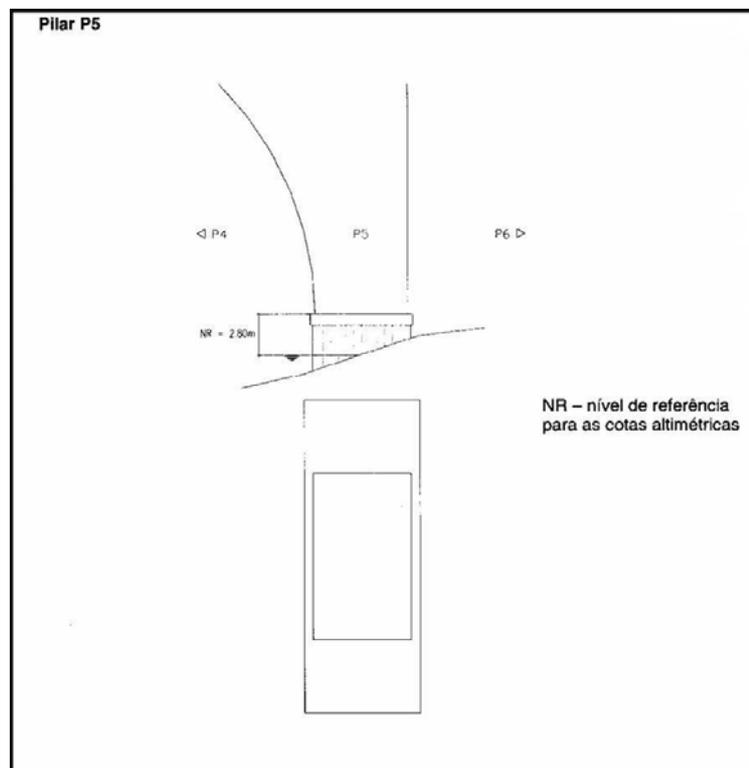
Numerando os pilares da margem direita para a margem esquerda, apresentam-se os esquemas dos pilares P3, P4 e P5.

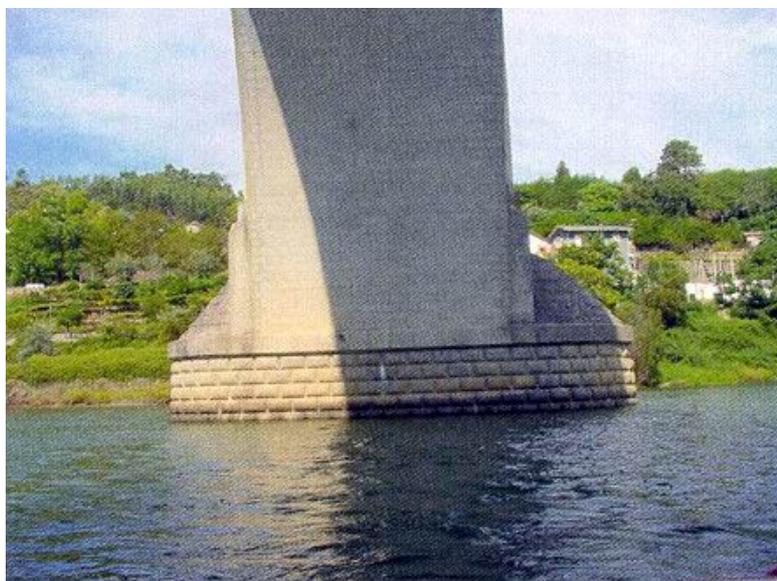
Figura 6 – Pormenor da fundação de um dos pilares principais

Na sua fundação, foi necessário empregar para as fundações dos dois pilares centrais o processo de caixões de betão armado cravados por “havage” até à rocha que, depois, foram cheios com betão de fraca dosagem.

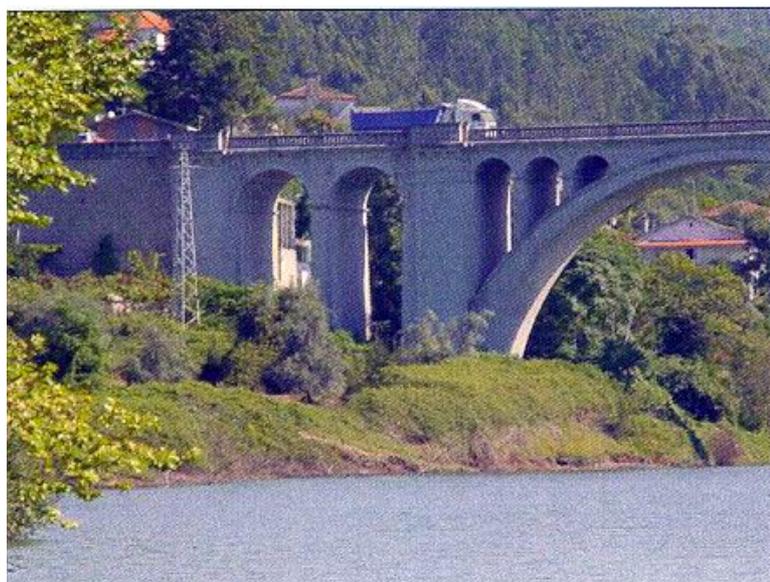
Figura 7 – Pormenor dos arcos de 6m e dos tímpanos aligeirados

A estrutura é constituída por três grandes arcos de volta inteira, em cantaria de granito, com 40m de diâmetro e de vão, que vencem a parte do traçado normalmente submersa pelo rio. Esta parte fica delimitada por dois viadutos formados por dois arcos de 6m cada. Os tímpanos dos grandes arcos são aligeirados por arcos mais pequenos de 3,1m de diâmetro.

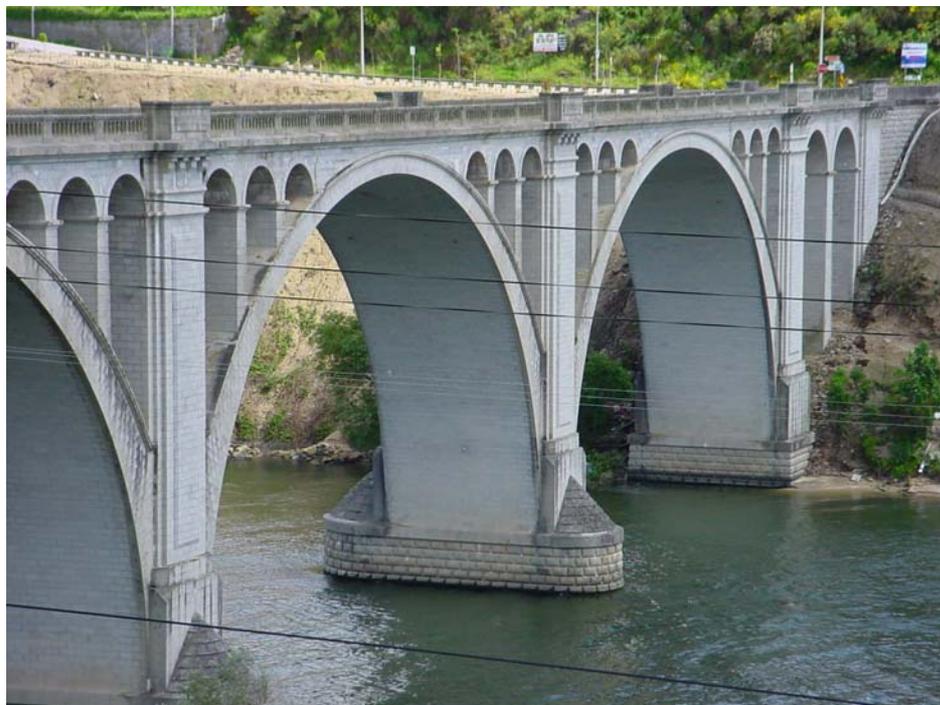
Figura 8 – Pormenor dos arcos de 40m e dos tímpanos aligeirados

Os dois arcos principais no cume têm uma espessura de 1,1m e distam do nível superior dos passeios cerca de 1m.

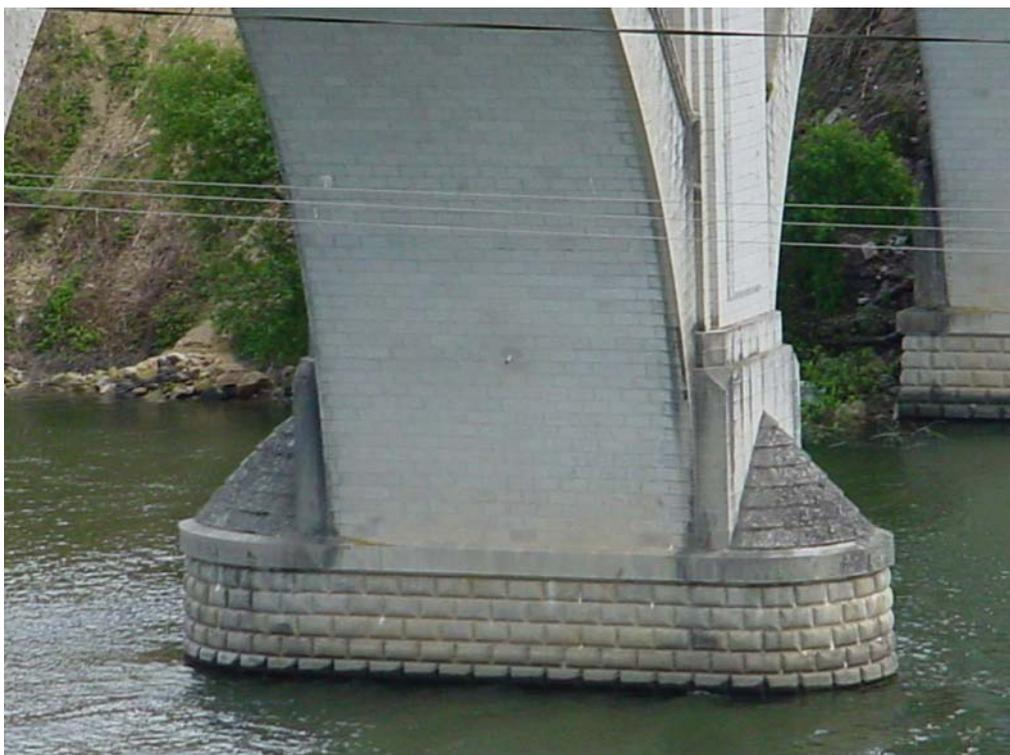
Figura 9 – Pormenor da Fundação

Porém, as fundações dos pilares 3 e 4, que correspondem ao leito do rio foram executadas por processos especiais, tendo em atenção que foram construídos dentro de água., sendo grande a altura de areia acima do leito rochoso e a inclinação deste. O processo que se utilizou consistiu na cravação, sobre ilhas artificiais de areia de caixões multicelulares, com as paredes em betão

A selagem dos caixões foi feita com betão de traço 1:1,5:3 até à altura de 1,5m acima do cutelo, facilitando a sua prisão às paredes pelas saliências existentes na parte inferior das células. Após a selagem, procedeu-se à retirada da água que se encontrava dentro dos caixões, sendo estes posteriormente cheios com betão pobre de traço 1:4:6 até à altura de 1m abaixo dos bordos superiores das paredes, para que fosse construída uma sapata geral com esta espessura feita com betão de traço 1:3:5.

A fim de se poderem assentar as fiadas de cantaria e alvenaria dos pilares que ficam submersos, prolongaram-se as paredes dos caixões com uma parede de betão armado de 8cm de espessura que serviu de ensecadeira e que foi demolida logo que se pôde construir o pilar, acima do nível da água.

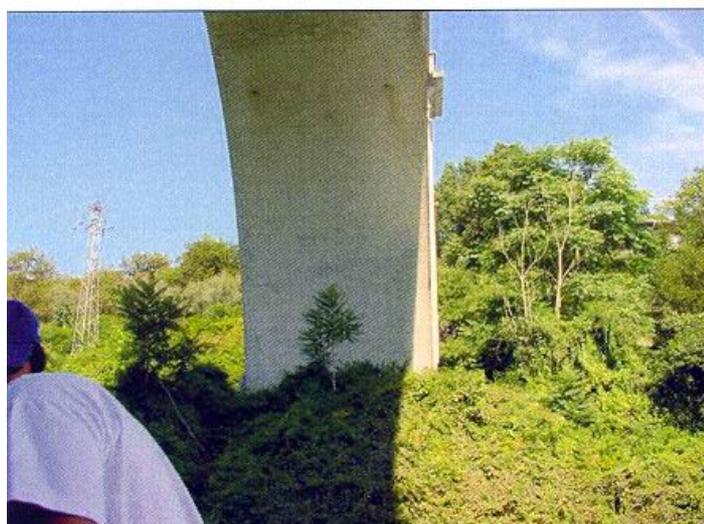
Figura 10 - Vista geral do pilar P2

Por análise dos pilares, foi concluído que, de uma forma geral, as cantarias estão em bom estado e que não foi registada nenhuma anomalia nestes pilares.

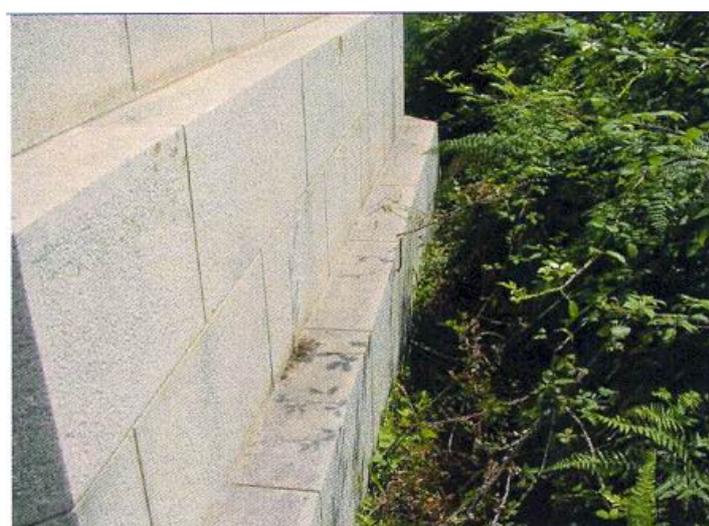
Figura 11 - Pilar P2 – face de jusante

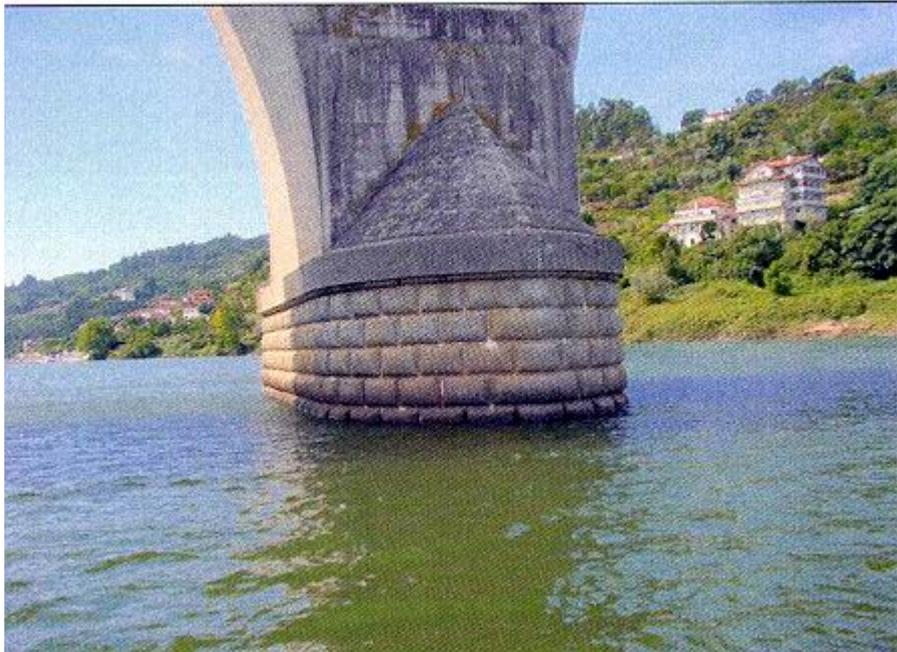
Figura 12 - Vista do pilar p4

Por análise das fundações, concluiu-se que as partes visíveis não evidenciavam qualquer anomalia estrutural. Também se verificavam variações assinaláveis na cota do leito do rio em torno dos pilares P3 e P4, evidenciando erosão do leito do rio.

Face às variações de profundidade verificadas em torno dos pilares P3e P4, foi aconselhado a colocação de material (enrocamento) em torno das fundações destes pilares, de forma a evitar a erosão do leito que pode provocar o descalce da fundação.

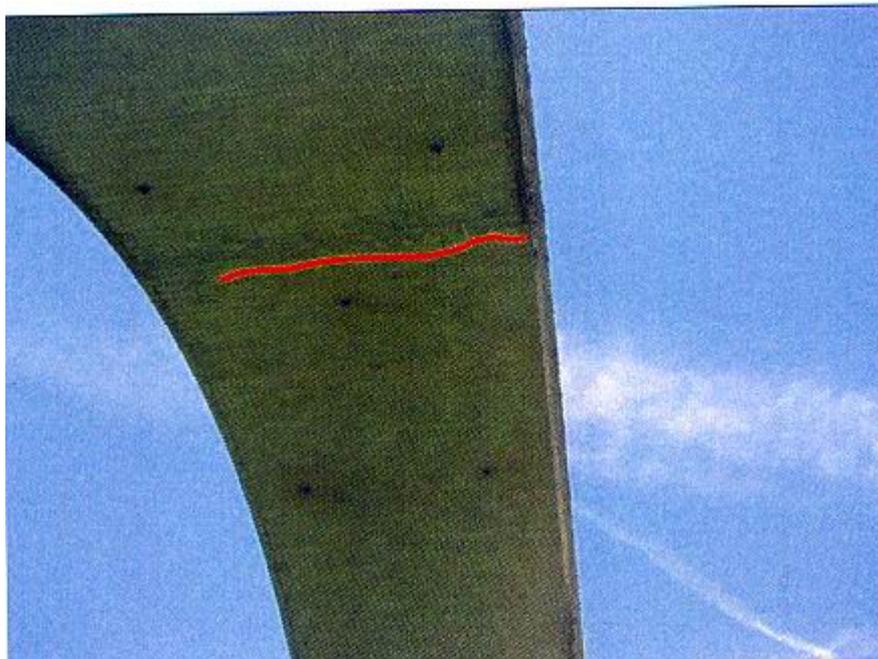
Figura 13 - Vista inferior do arco – existência de fissuras que permitem a passagem de água denunciada pela existência de estalactites

Em termos de estado da superestrutura, esta evidencia infiltrações, apresentando estalactites dispersas pela estrutura.

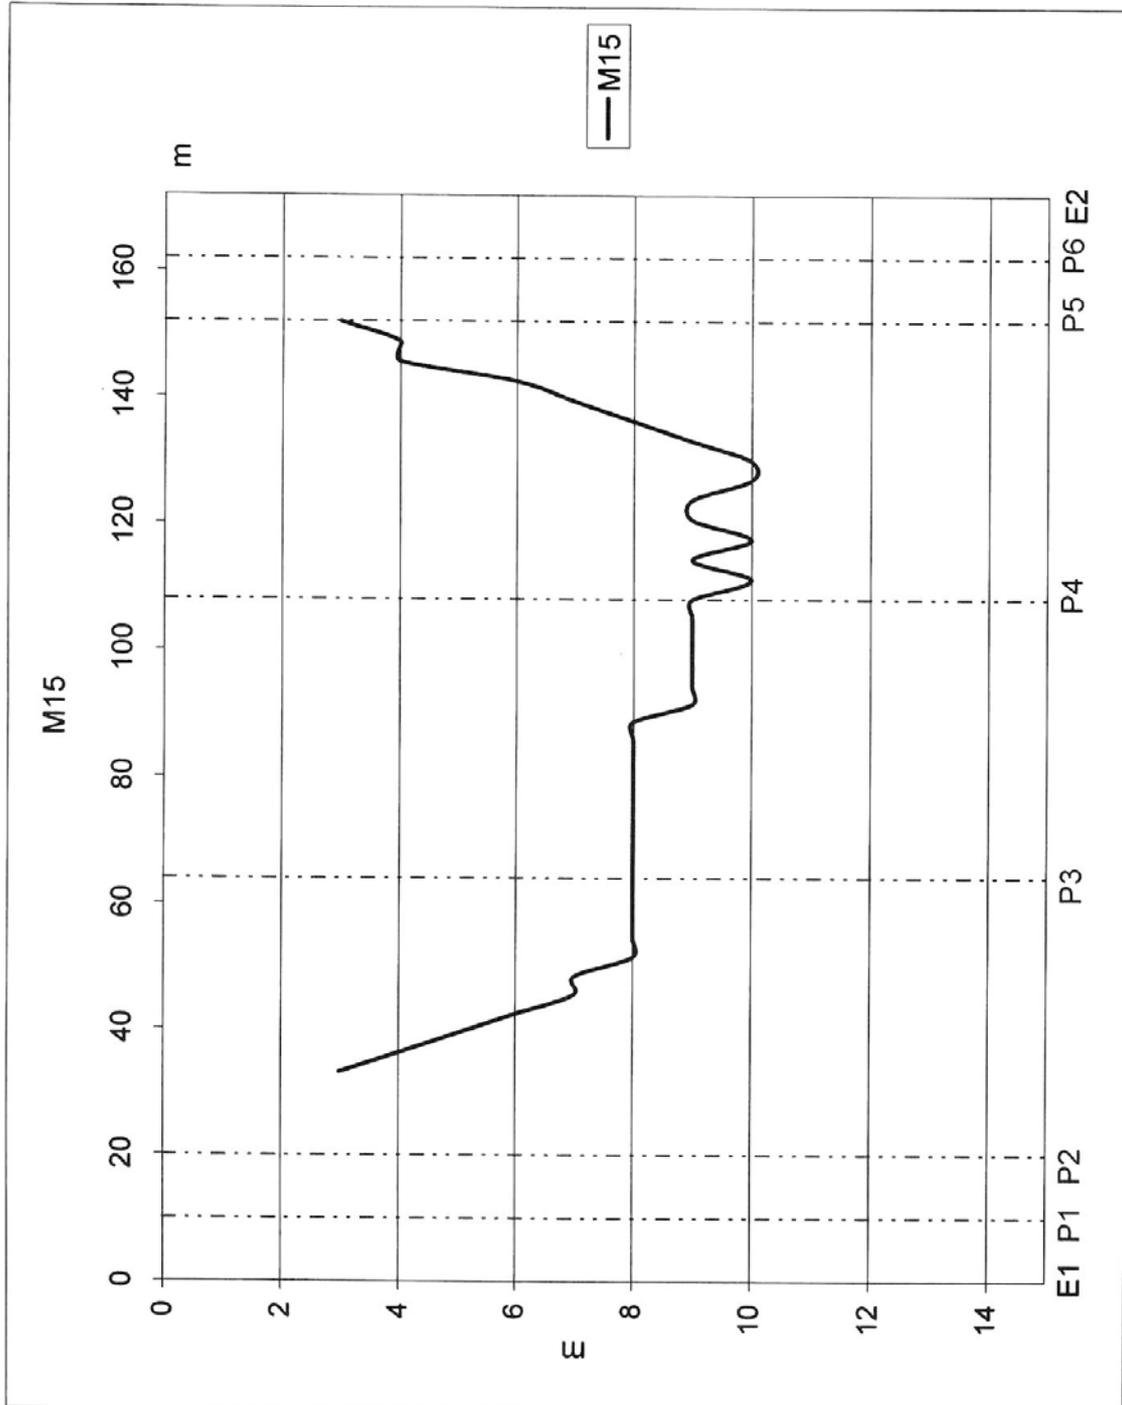
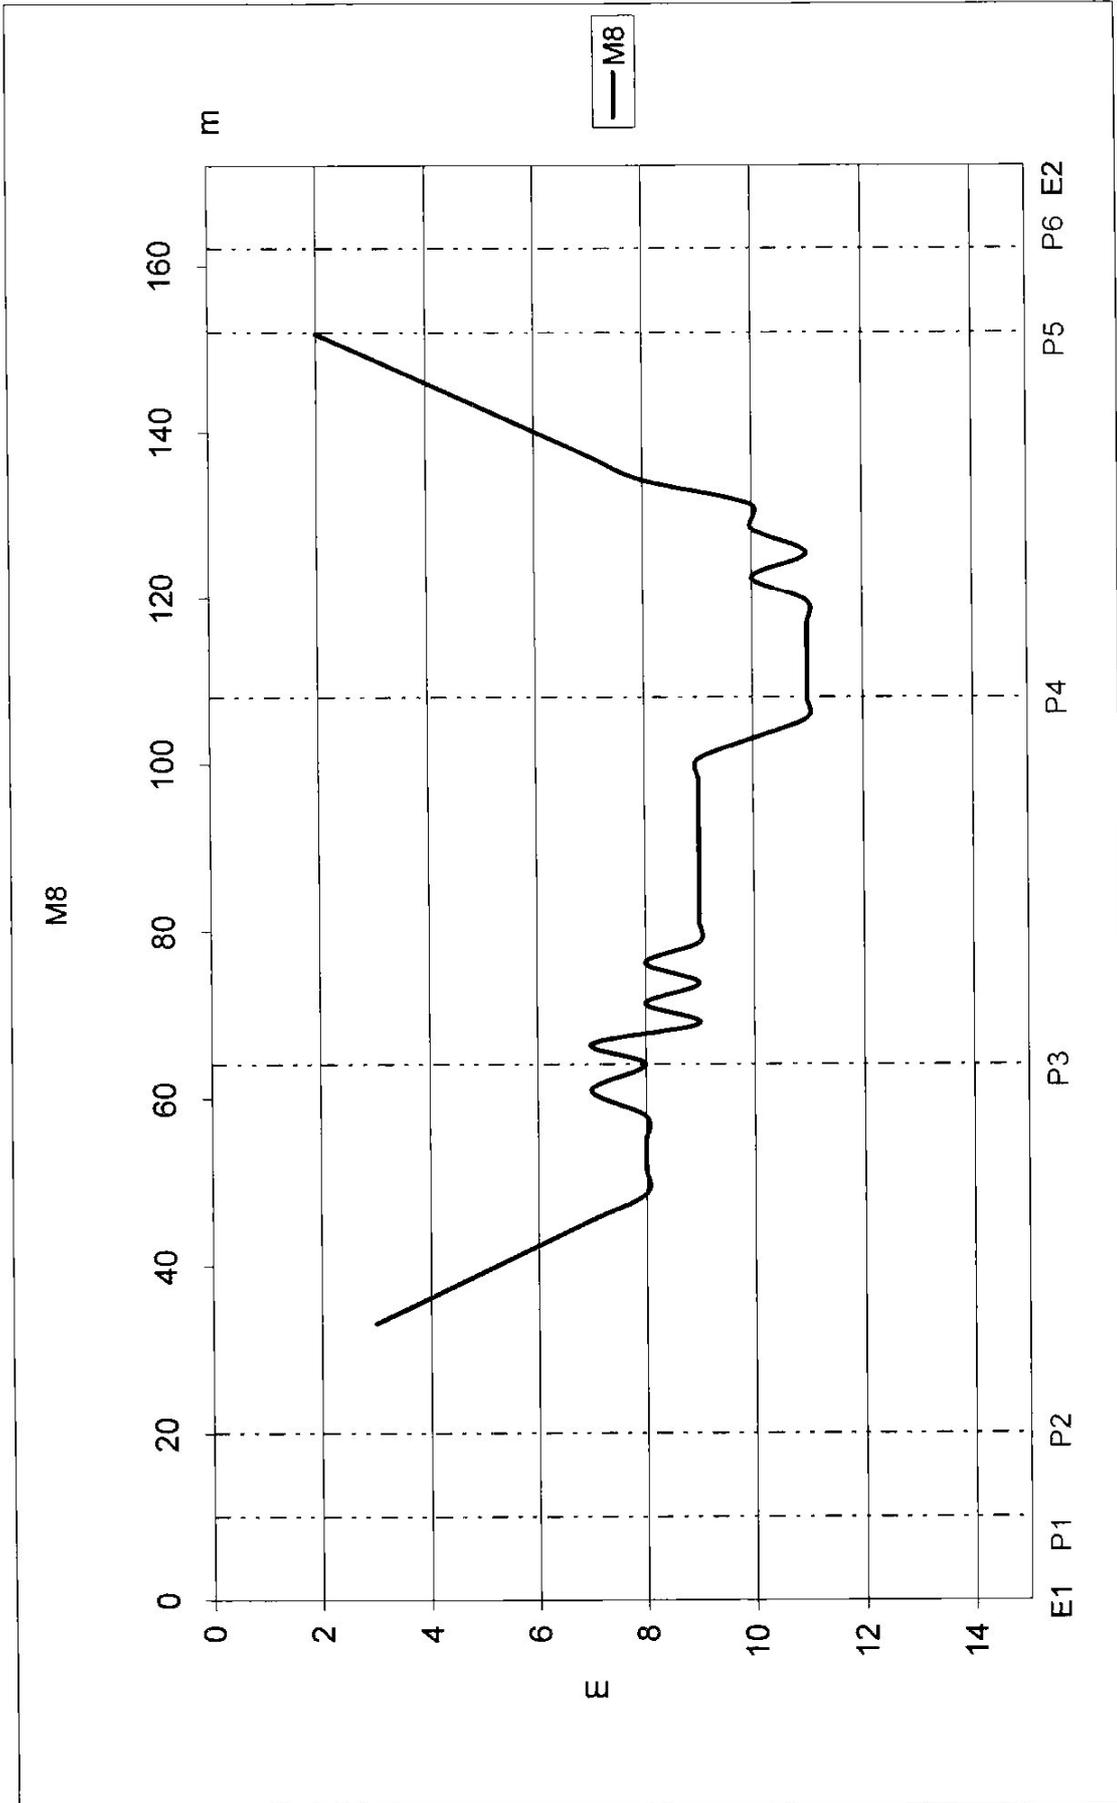
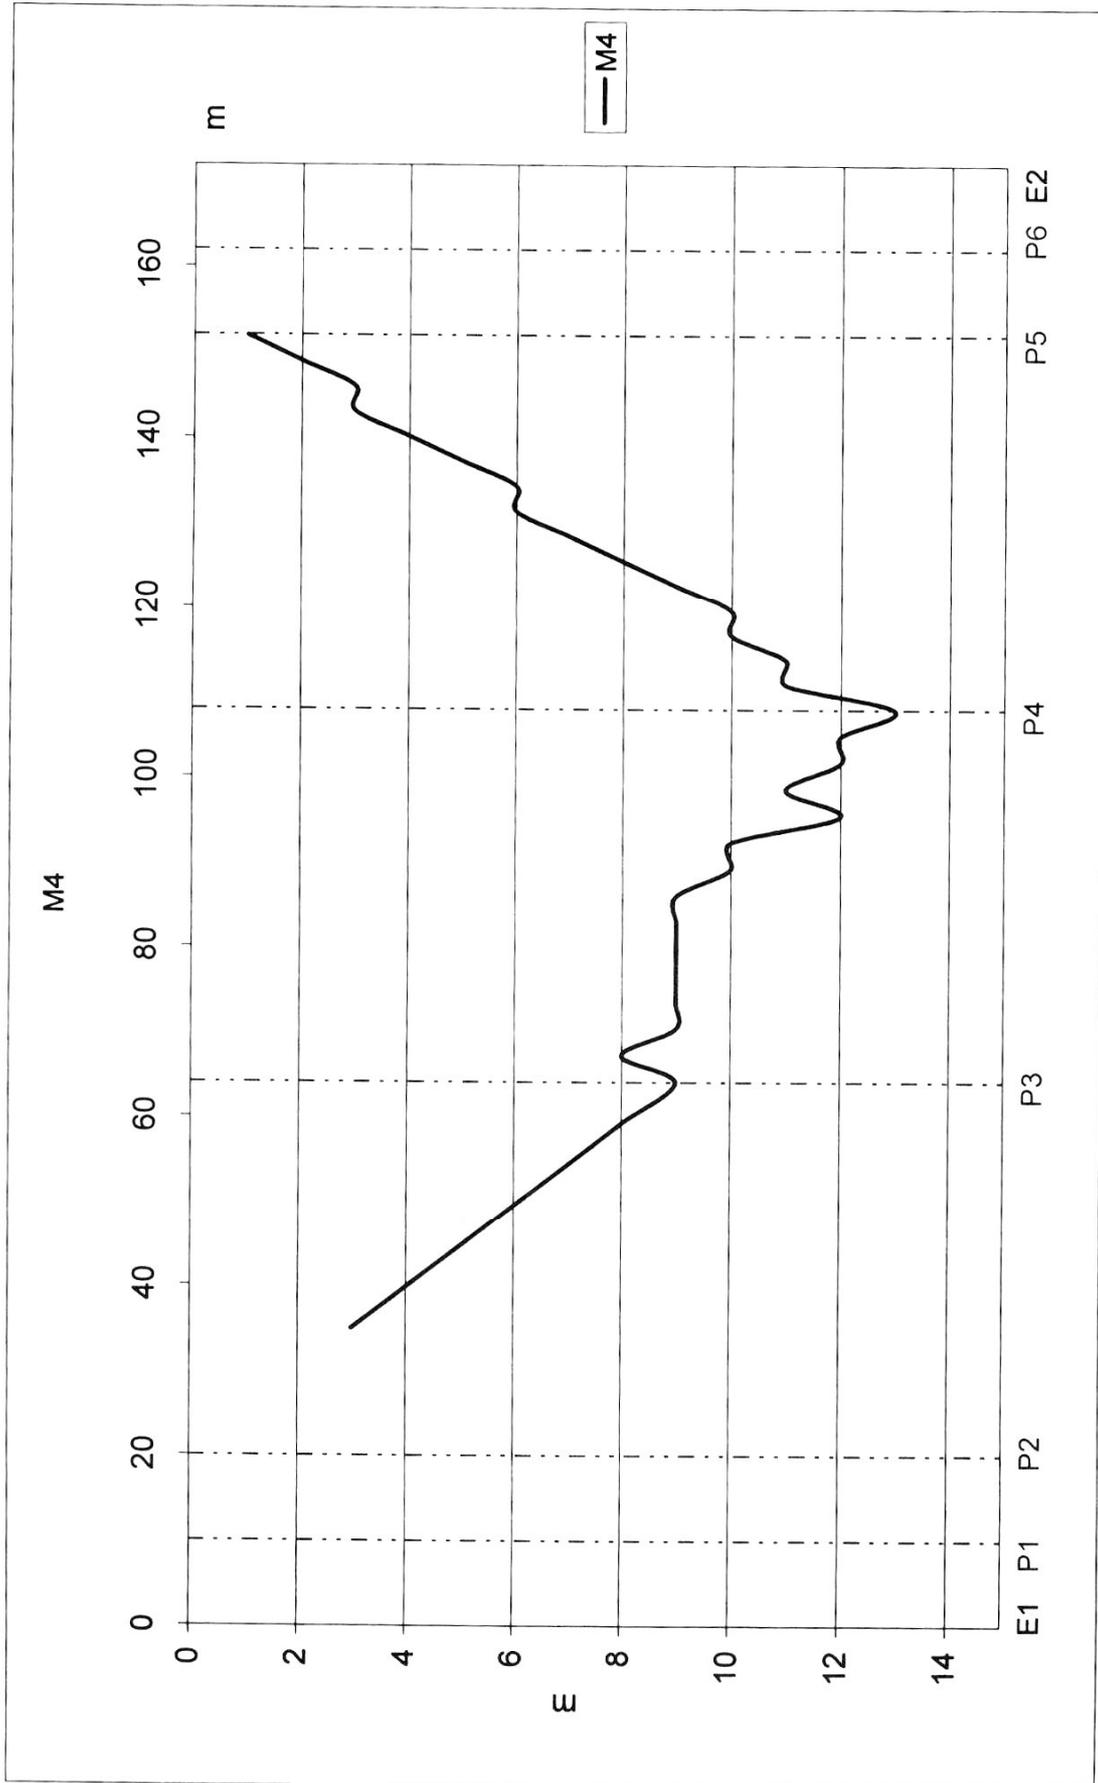
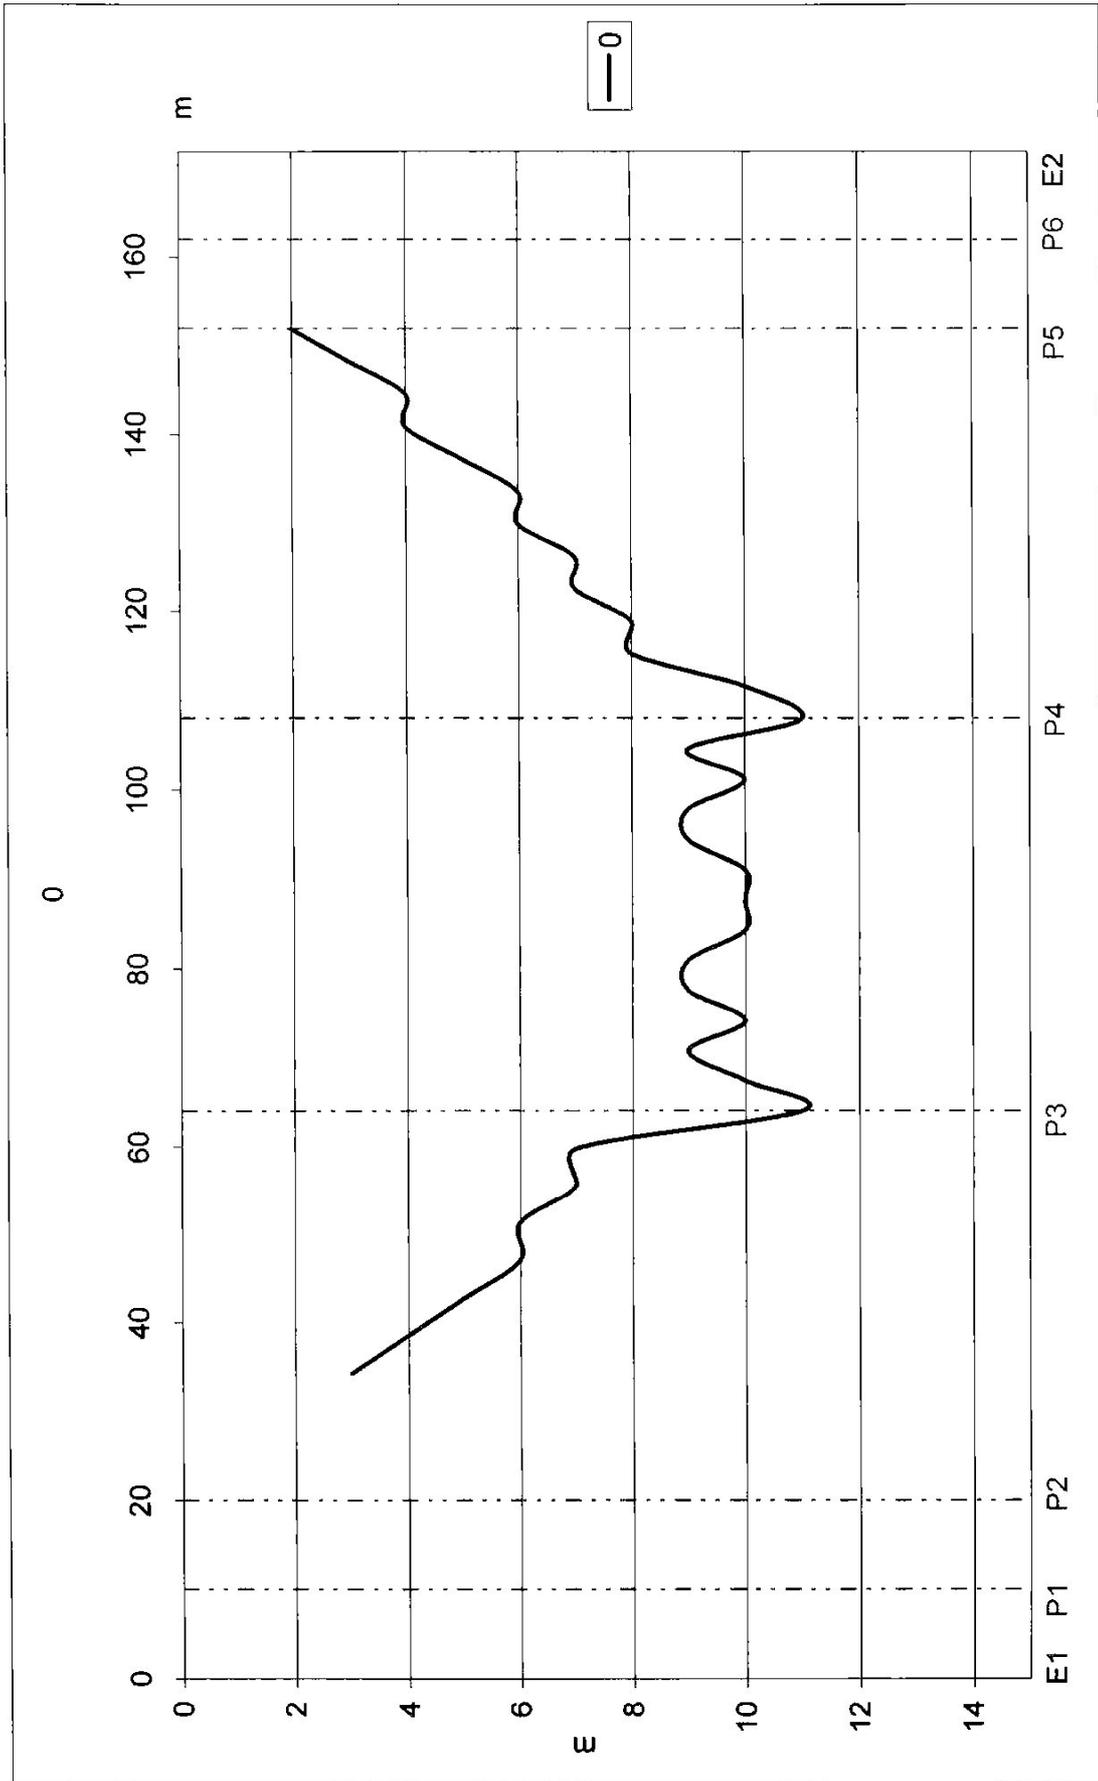
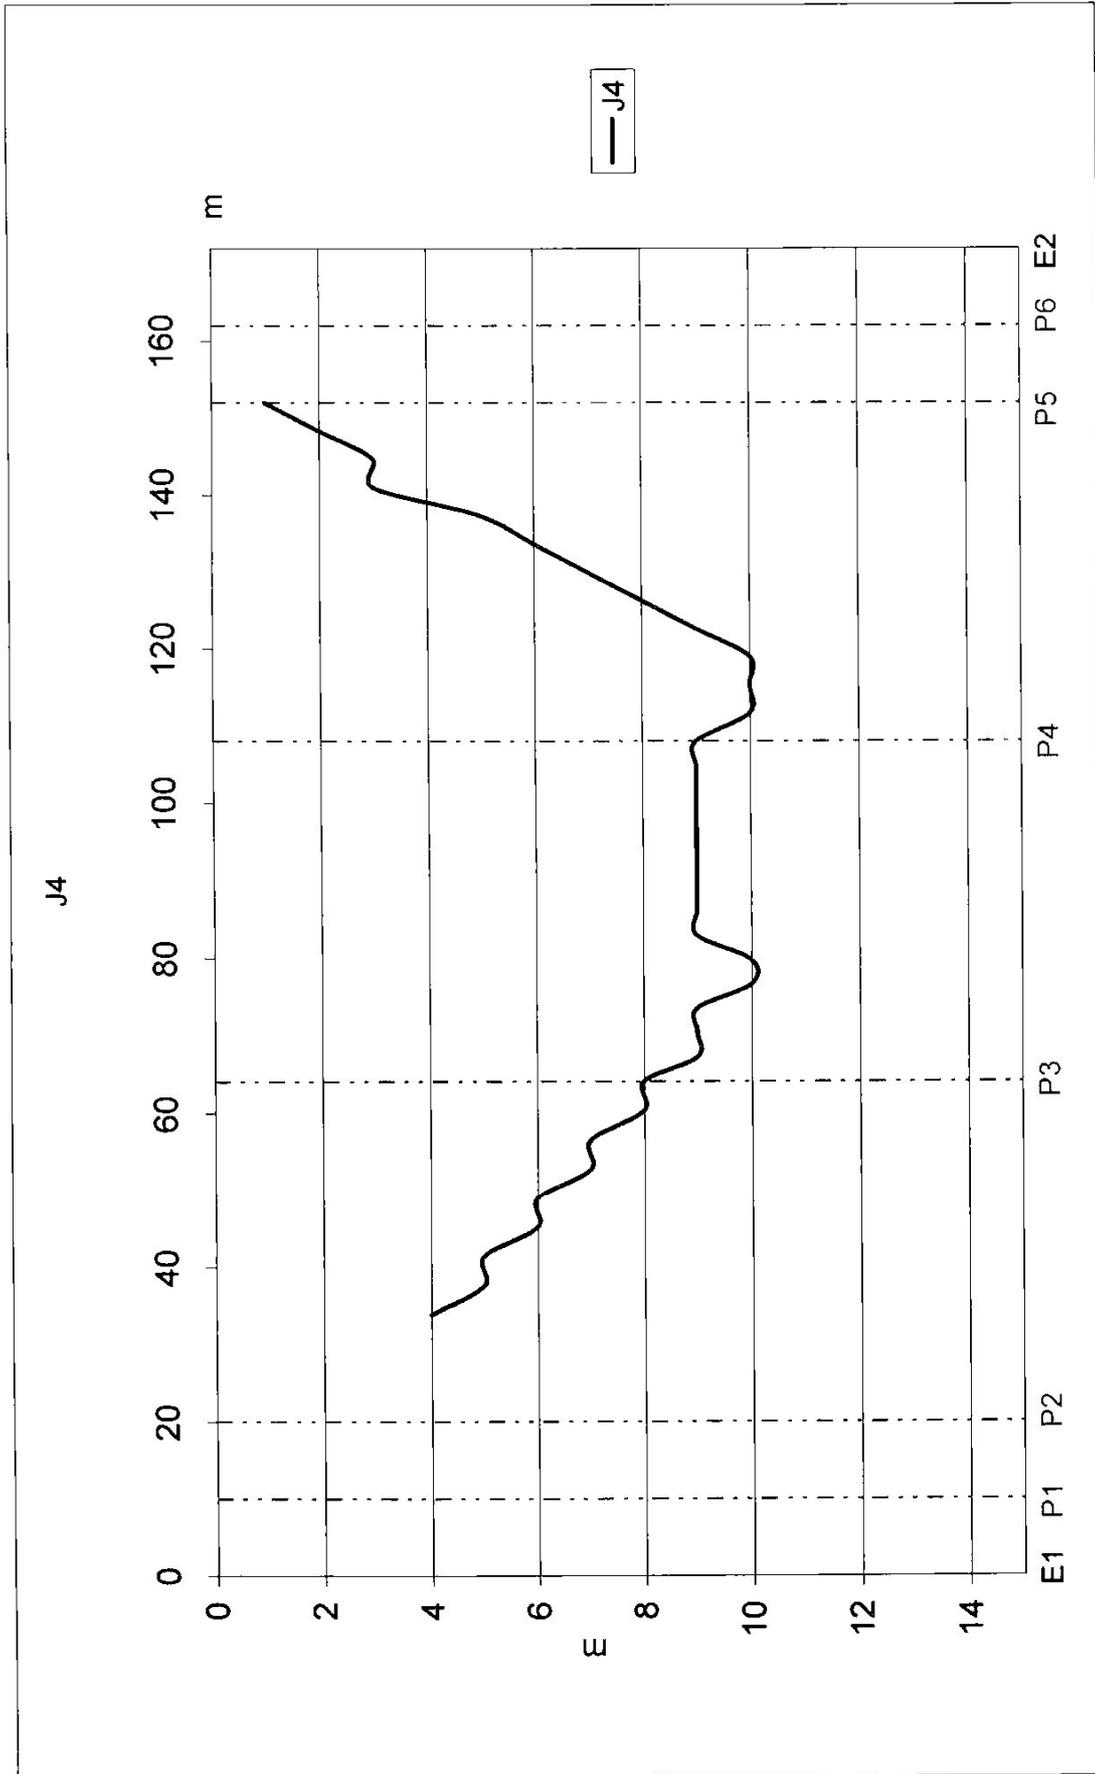
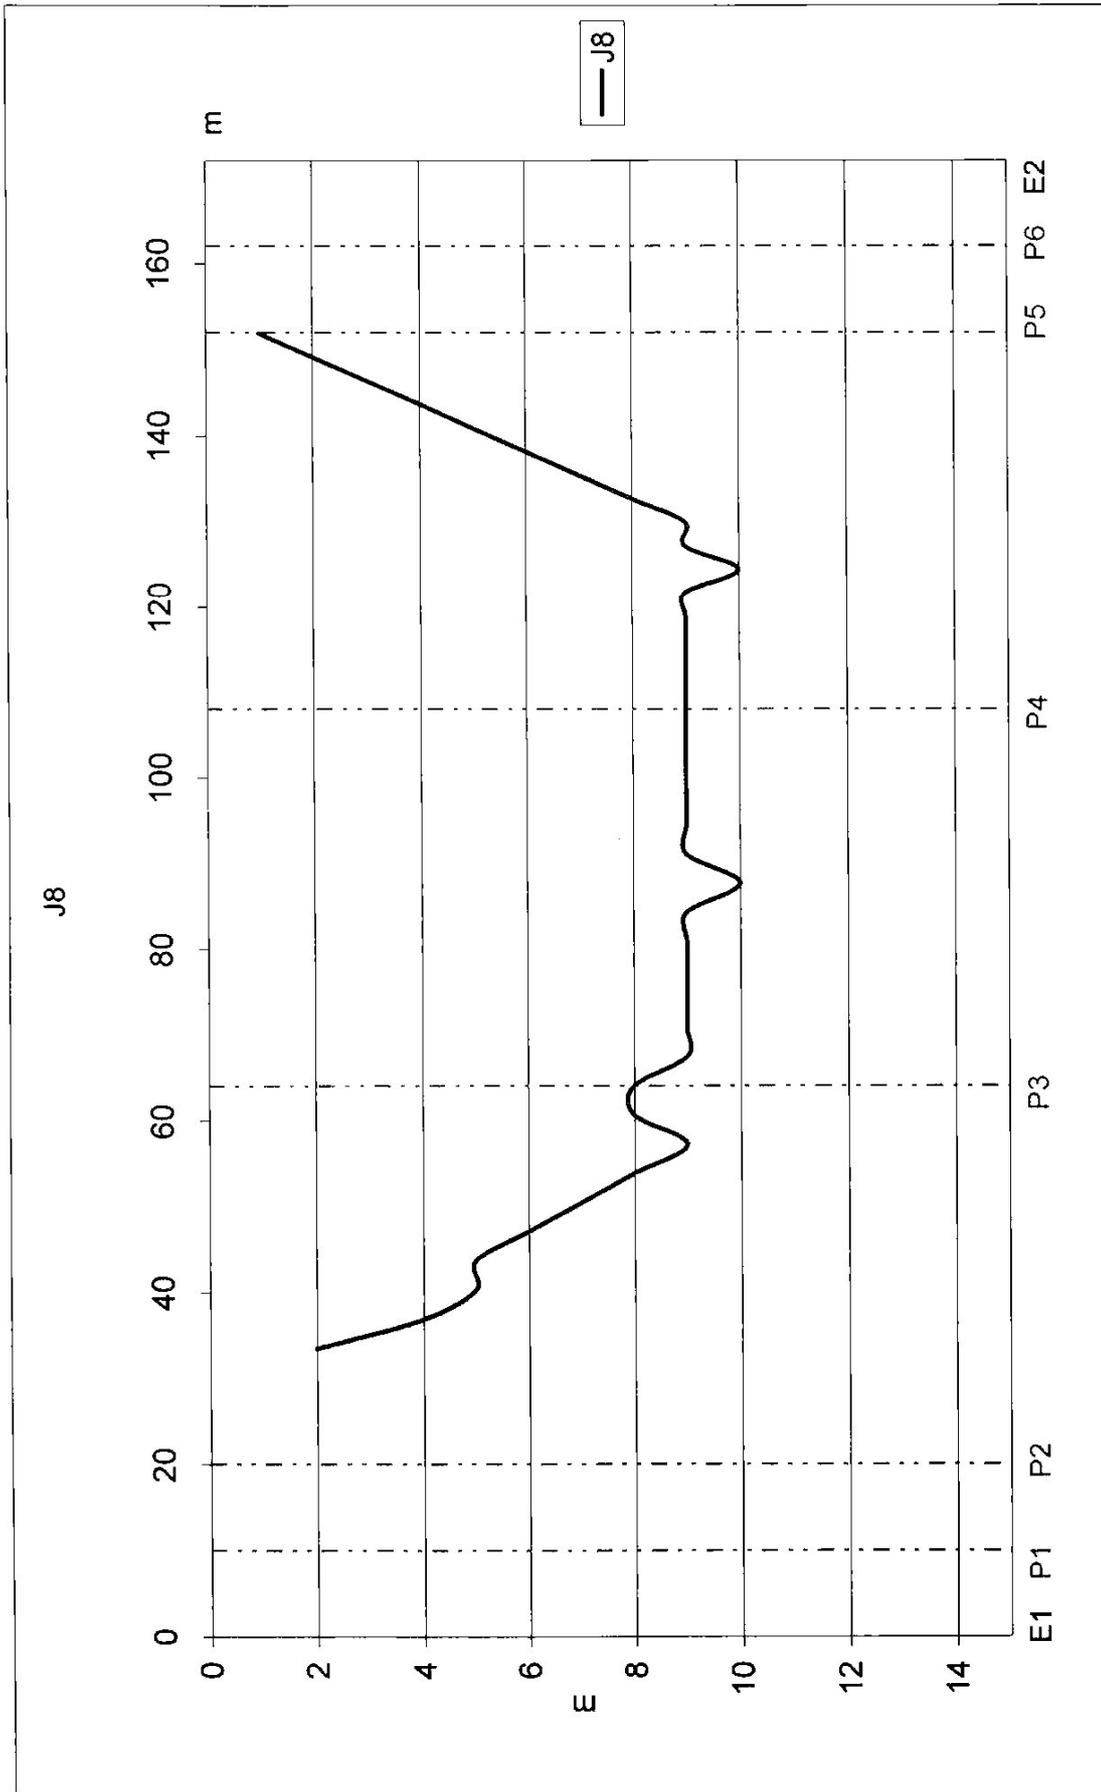
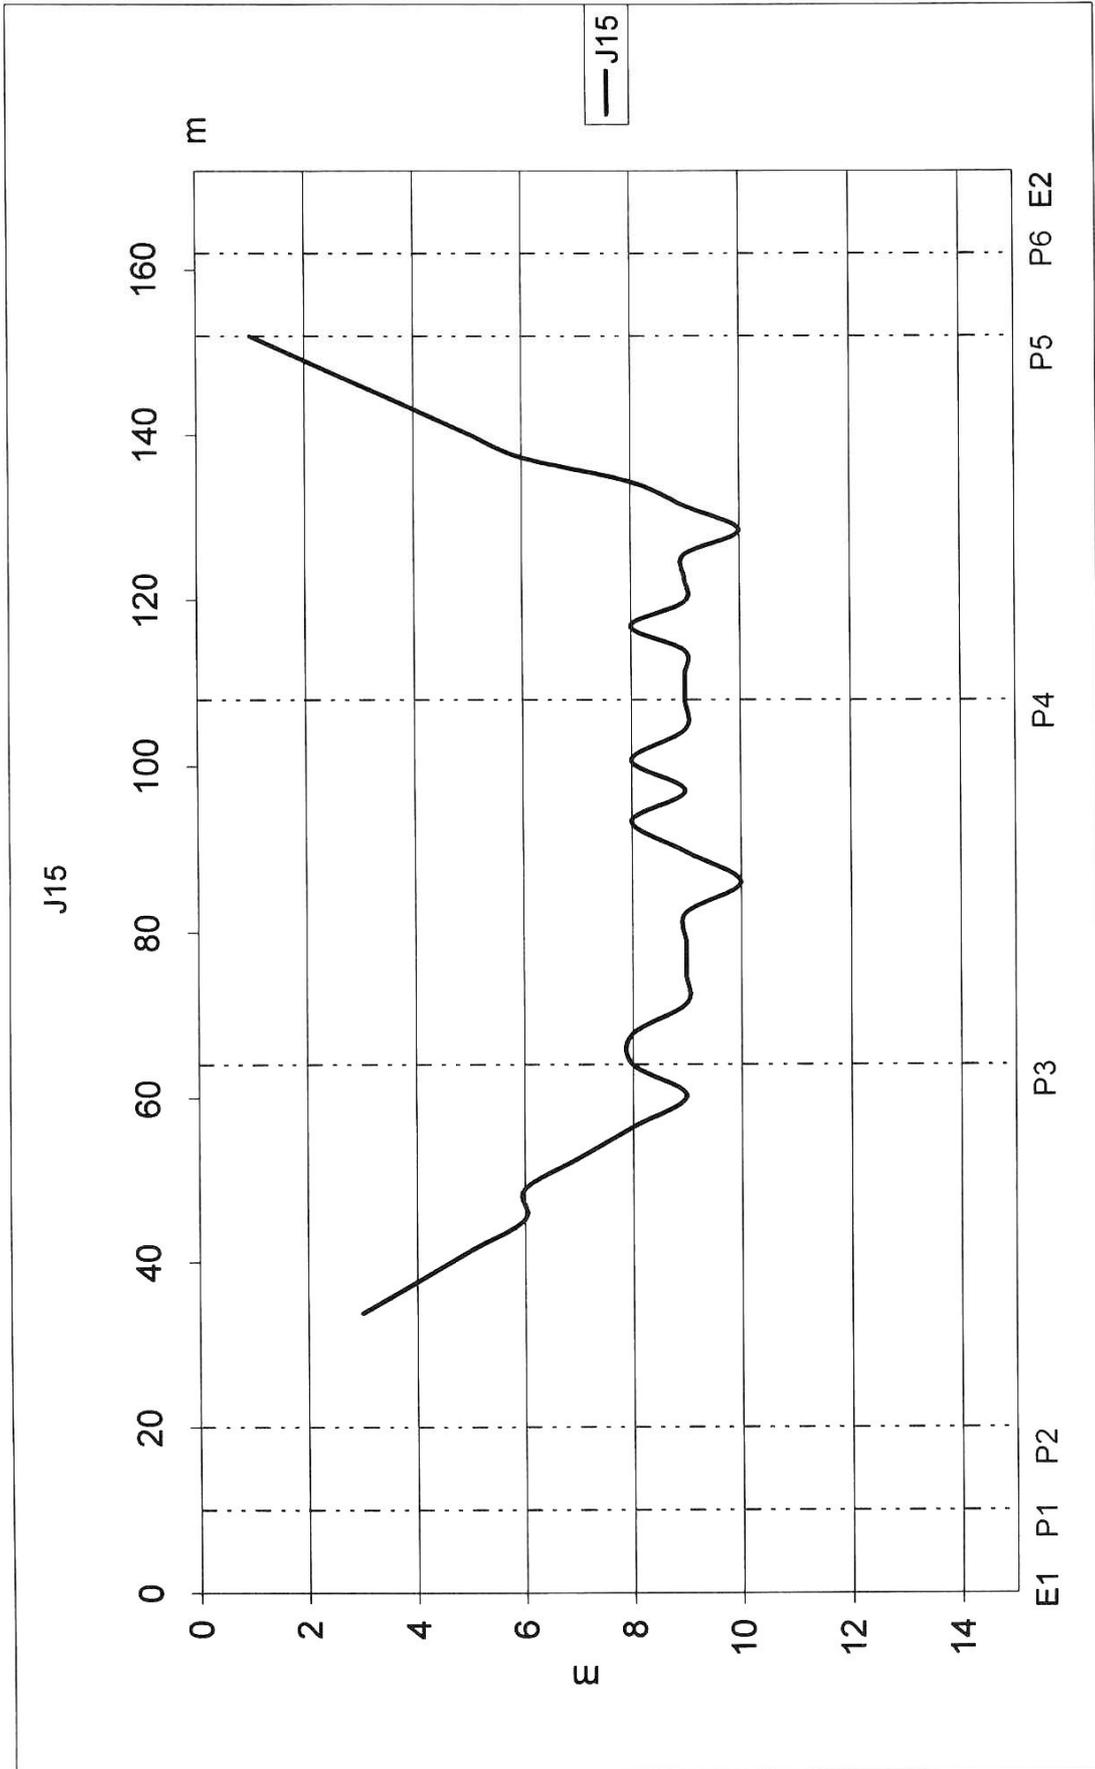
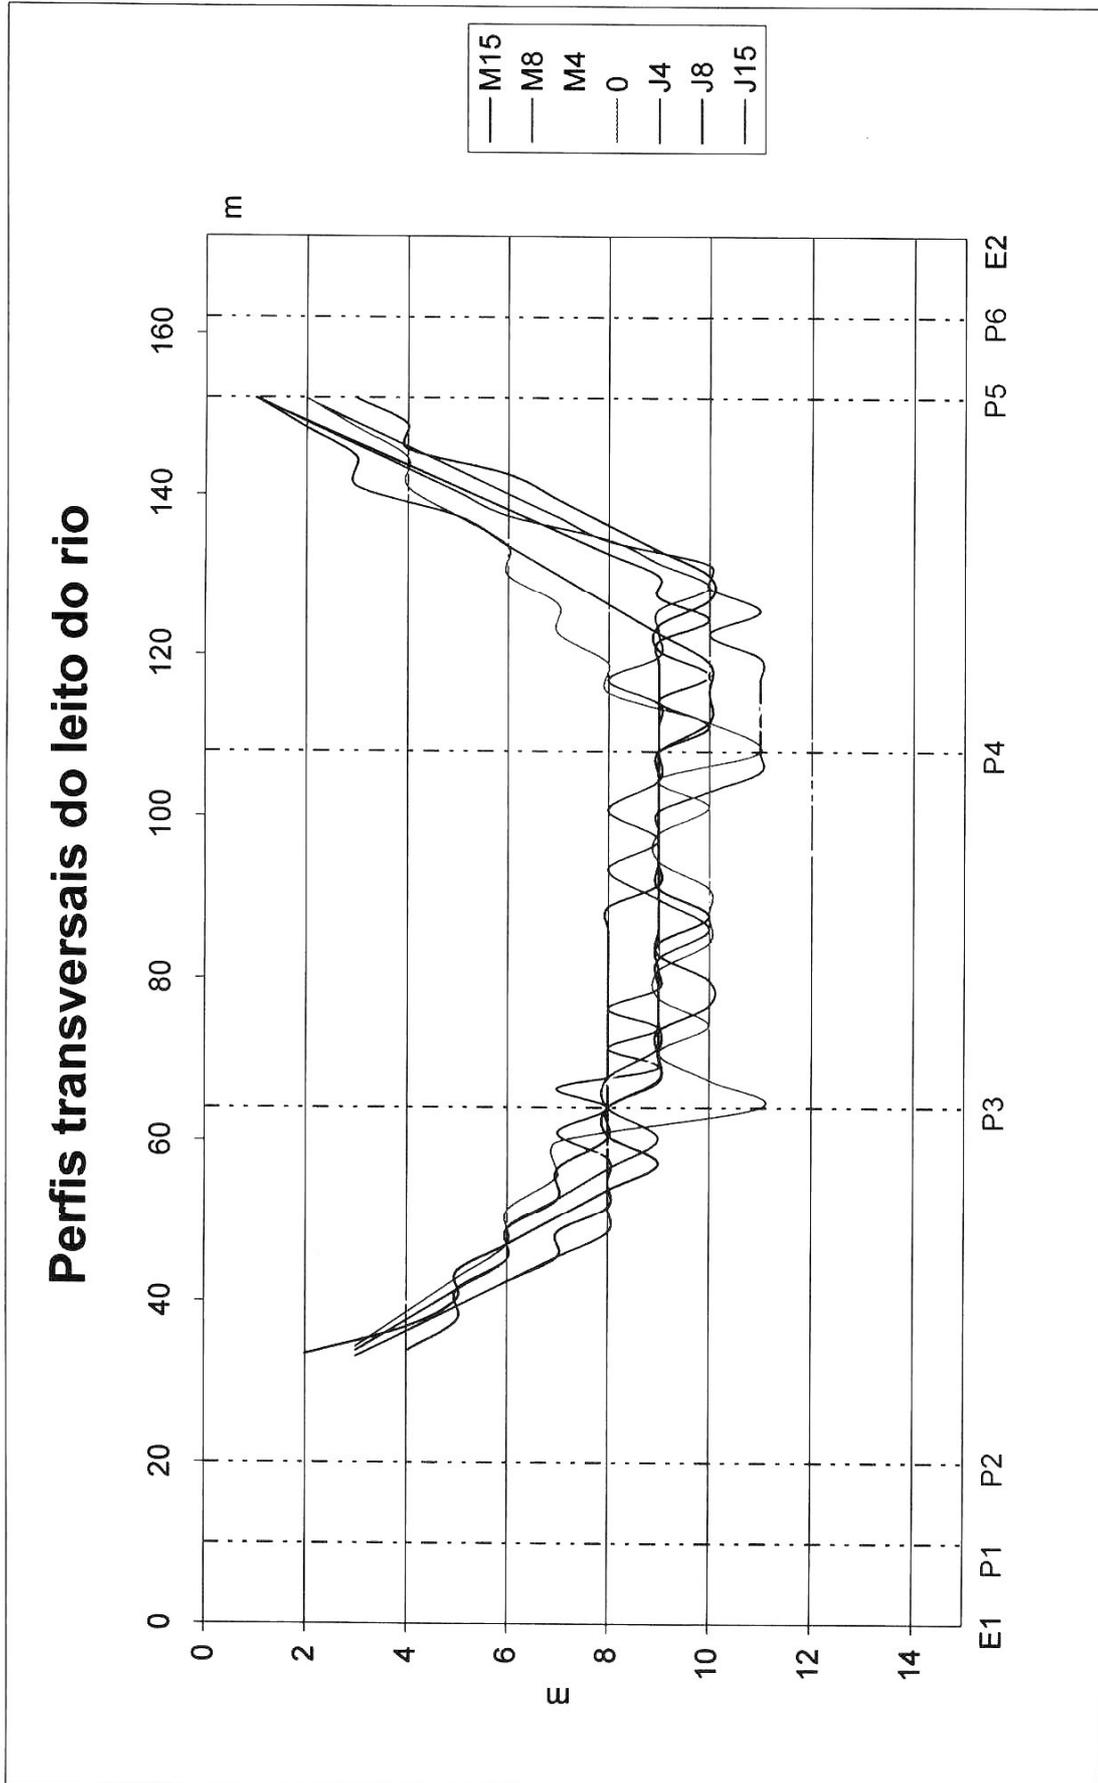
Os perfis transversais foram realizados, utilizando uma sonda de profundidade a partir da embarcação. O erro de medição é cerca de 1m.

Para facilitar a visualização foram elaborados gráficos que ilustram em 2D aquela informação.

Foram realizados sete perfis transversais com a seguinte designação:
