# **TIPIFICAÇÃO DE SOLUÇÕES DE REABILITAÇÃO DE PAVIMENTOS ESTRUTURAIS EM MADEIRA EM EDIFÍCIOS ANTIGOS**

Relatório de Projecto submetido para satisfação parcial dos requisitos do grau de  
**MESTRE EM ENGENHARIA CIVIL — ESPECIALIZAÇÃO EM CONSTRUÇÕES CIVIS**

JANEIRO DE 2009

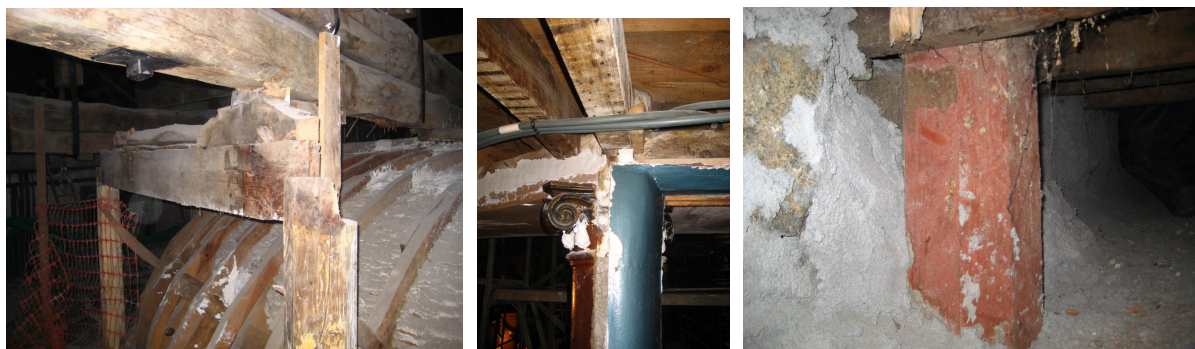
Estes pilares em madeira de Castanho dão sustentação aos camarotes, frisas e balcões do edifício. São 8 e têm cerca de 9,5 metros de comprimento total cada um (em mais do que uma peça), ou seja, dão suporte estrutural desde o rés-do-chão até à cobertura do edifício. A sua base está assente em uma fundação em pedra, que por sua vez, transmite os esforços ao terreno.

No topo dos pilares existe um travamento através de elementos de madeira que unem o topo dos pilares entre si. Esta solução permite uma maior solidarização entre os pilares e permite assim o melhor funcionamento estrutural do conjunto evitando possíveis encurvaduras e outras deformações. Para além disso, este sistema permite ajudar na segurança do tecto da sala de espectáculos dado que a eles está escorado a estrutura de sustentação da abóbada.

Fig. 6.14 – Topo dos pilares e sistema de travamento (à esquerda). Ao centro encontra-se pormenor de ornamentação do pilar e à direita a base do pilar.

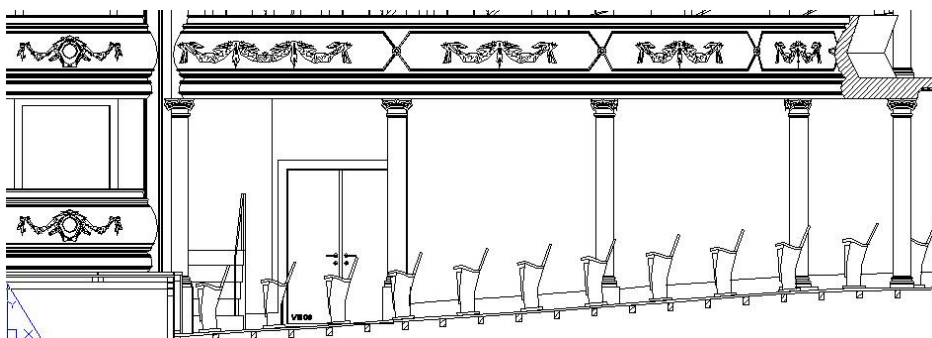
Verificou-se, durante a visita ao local, que alguns dos entalhes se encontravam com graves problemas, facto que originou grandes deformações devido à carga elevada que se verificava neste piso. De facto, devido aos esforços elevados e também devido à diferença de cotas existentes no pavimento ocorreram aumentos importantes do valor dos de corte e torção dos elementos estruturais aumentassem. Como algumas peças de madeira se encontravam mal conectadas entre si, o que se verificou foi a ocorrência de roturas pontuais em pontos de união entre elementos do pavimento.

Fig. 6.16 – Corte que demonstra o desnível do pavimento entre a entrada na plateia e a zona do palco.

As tábuas do soalho encontravam-se em más condições e, em alguns pontos, até mesmo completamente degradadas e em avançado estado de degradação.

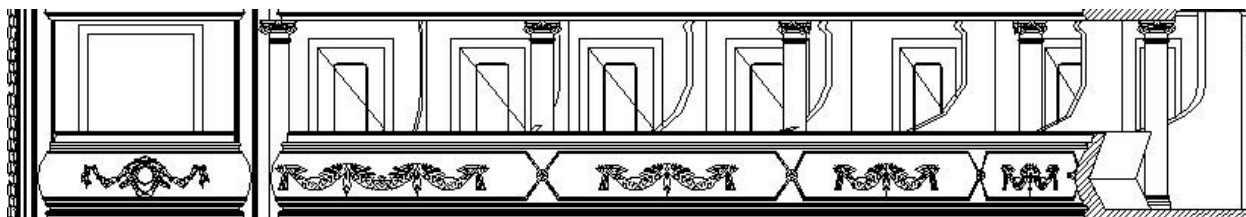
Nestes pisos, os pavimentos existentes são os dos corredores de acesso aos camarotes e os dos camarotes propriamente ditos. Todos eles estão em relativa boa condição, nomeadamente o soalho, enquanto que algumas vigas apresentam alguns problemas. De facto, a necessidade de reabilitação de vigas e dos seus apoios é clara.

Fig. 6.17 – Corte que demonstra parte dos camarotes dos pisos 1 e 2.

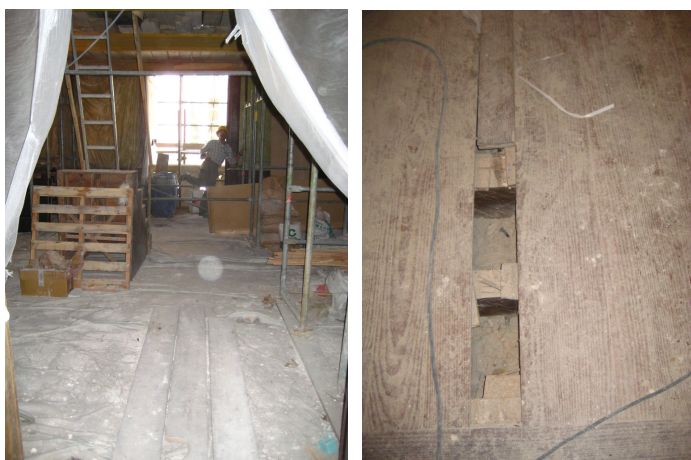
O pavimento do salão nobre é de facto o que apresenta melhores condições, ou seja, são raras as patologias encontradas, tanto nos elementos estruturais como no soalho. De facto, o único ponto fraco a apontar localiza-se junto das janelas do salão, que devido ao mau isolamento às intempéries, fez com que alguma humidade entrasse na divisão e prejudicasse alguns pontos dos pavimentos.

Não ocorreram deformações com valor significativo neste piso dado que os tectos em estuque ornamental do Hall de entrada (que se localiza por baixo do salão nobre) se encontram em boas condições.

Fig. 6.20 – Pavimento do Salão Nobre.
