ARTIGO REF: 6704

## **AVALIAÇÃO DAS CAUSAS DO DESABAMENTO DA COBERTURA DE UM GINÁSIO ESCOLAR**

LEM-Laboratório de Engenharia de Moçambique, Maputo, Moçambique

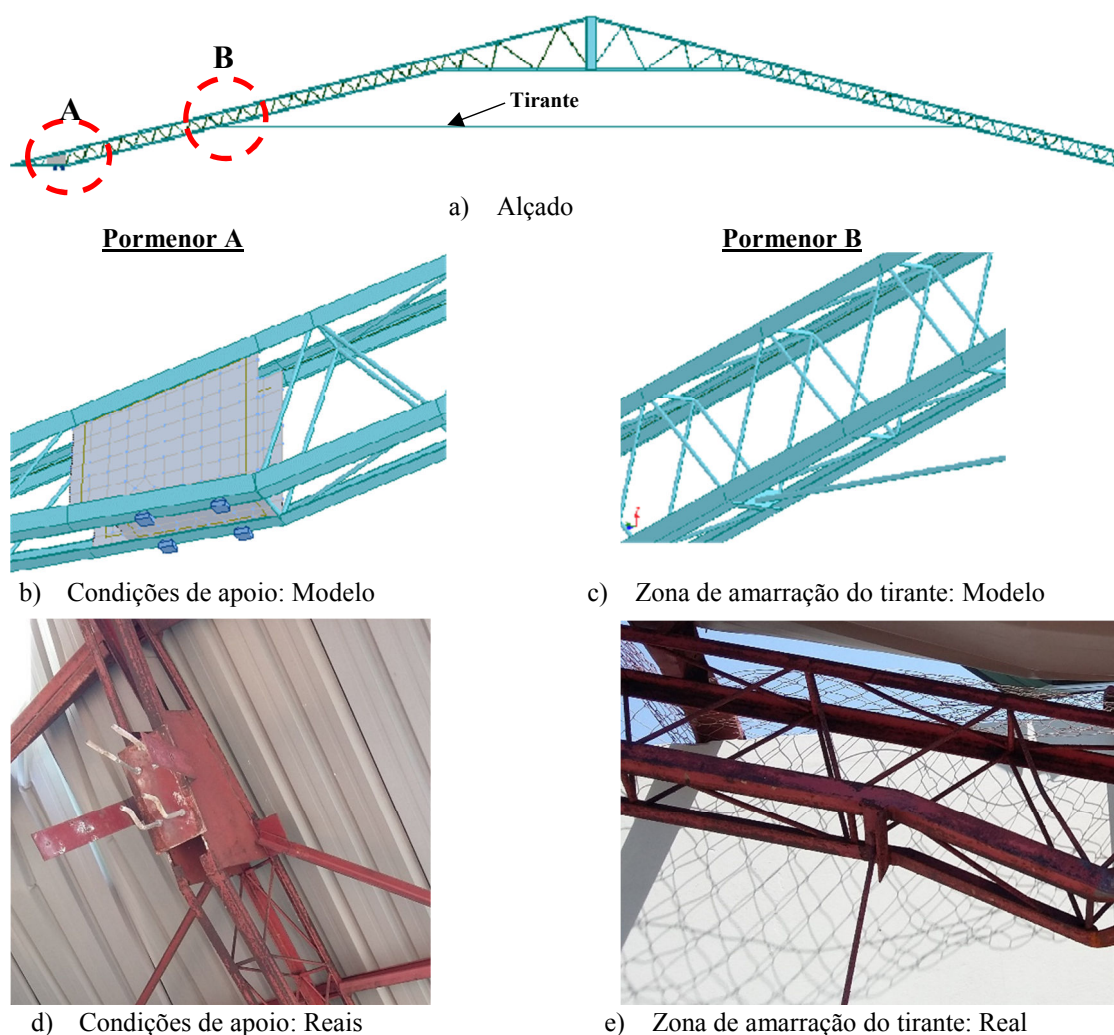
Fig. 4 - Modelo tridimensional da estrutura da cobertura.

Foi desenvolvido um modelo numérico tridimensional que serviu de base para a interpretação e a análise do comportamento estrutural da cobertura do ginásio sob acção do seu próprio peso, do vento e das sobrecargas regulamentares. As características geométricas e mecânicas dos materiais, consideradas no modelo, foram obtidas do levantamento geométrico realizado e dos resultados dos ensaios de caracterização mecânica dos materiais conduzidos *in-situ* e em laboratório.

O modelo desenvolvido foi devidamente calibrado e ajustado para que fosse capaz de traduzir de forma real possível a rigidez, a distribuição de massa, as condições de fronteira da estrutura e avaliar a força de tracção no tirante. Visto que antes do colapso da cobertura parte das asnas apresentavam-se sem tirantes, foram simuladas, no modelo numérico, duas situações distintas, nomeadamente: i) Cobertura com os tirantes; ii) cobertura sem os tirantes.

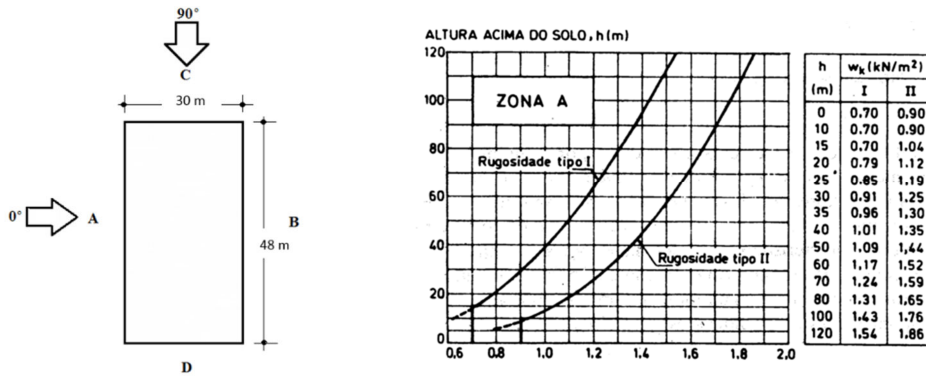
Fig. 5 - Valores característicos da pressão do vento,  $w_k$  (kN/m<sup>2</sup>).

O valor característico ( $w_k$ ) da pressão dinâmica do vento foi obtido do abaco apresentado na Figura 5 e os coeficientes de pressão exterior a partir do Quadro 2 de acordo com o ângulo de incidência do vento ( $\alpha = 0^\circ$ , corresponde ao vento, actuando perpendicularmente à fachada com 48m de comprimento;  $\alpha = 90^\circ$ , corresponde ao vento, actuando perpendicularmente à fachada com 30m de comprimento). A força devido ao vento que actua em cada nó foi determinada a partir da Equação 1. Para o coeficiente de pressão interior foi considerado que o ginásio possui as quatro fachadas com permeabilidade semelhante ( $\delta_{pi} = -0,30$ ). De acordo com o Quadro 2 o efeito do vento predominante sobre a cobertura é de sucção.

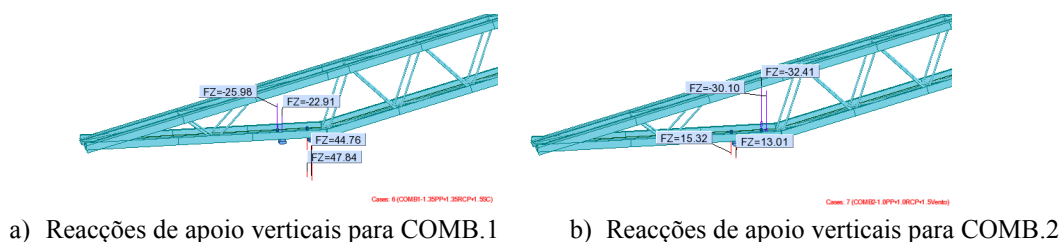
Fig. 7 - Esforços verticais gerados na ligação cobertura-pilar.

São apresentadas na Figura 6 as deformadas da cobertura para a combinação 2 (COMB2) considerando o cenário da cobertura com tirantes e sem tirantes. Da análise das deformadas conclui-se que a ausência do tirante conduz a um ligeiro aumento da deformação máxima da cobertura de 16.77 mm para 18.04 mm. Nas Figuras 7 e 8 são apresentadas as reacções de apoio e as tensões axiais induzidas na cobertura, sendo estas últimas inferiores às tensões admissíveis do aço.

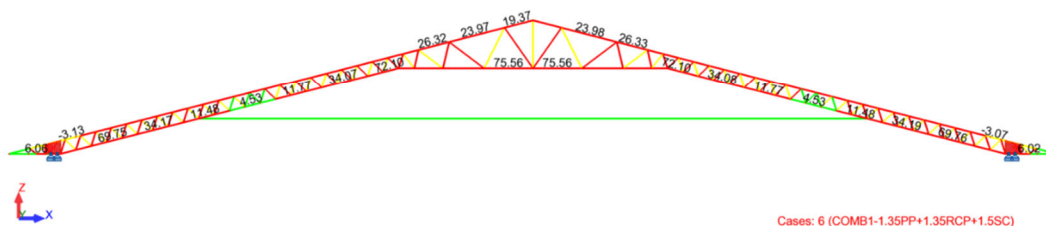
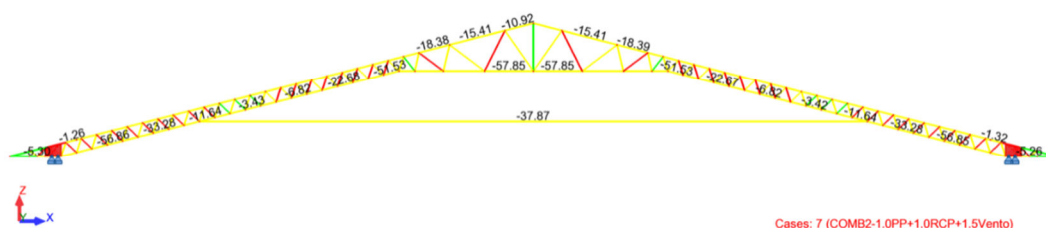
Fig. 8 - Tensões axiais na cobertura.

(a) Tensões no aço devidas à COMB1.

(b) Tensões no aço devidas à COMB2.
