ARTIGO REF: 8007

## MUROS CAIS DAS DOCAS INTERIORES DO PORTO DE LEIXÕES

José Pernão<sup>(\*)</sup>, José Cerejeira

PROMAN Centro de Estudos e Projetos S.A. - Lisboa, Portugal

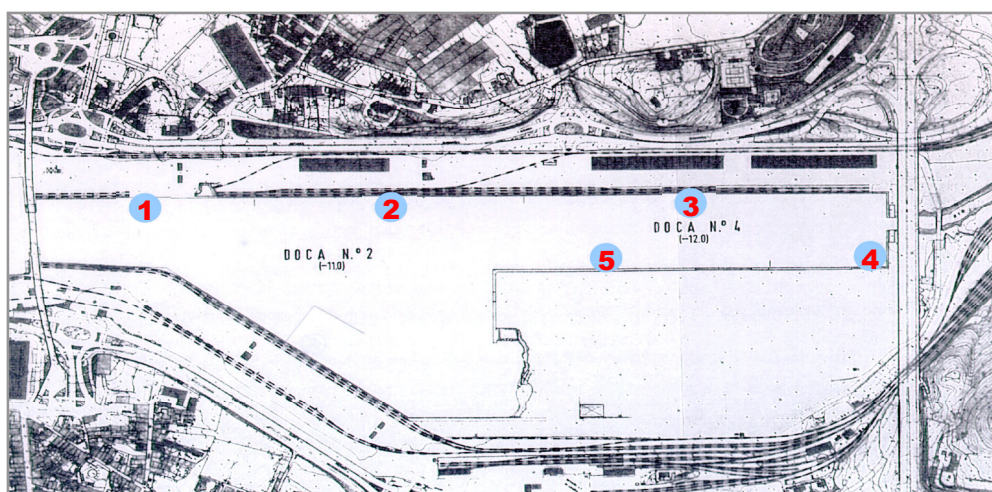
O muro cais norte da Doca n.º 2 (também designado por “cais de 300 m”) e os muros cais nascente e sul (troço com 110 m de comprimento) da Doca n.º 4, construídos no âmbito de empreitadas na modalidade de “concepção-construção”, apresentaram deficientes comportamentos, pouco tempo depois da entrada em serviço, no caso do primeiro, e durante a construção, no caso dos segundos

Fig. 1 - Localização dos Cais (1 e 2-Cais Norte da Doca n.º 2, 3 e 5-Cais Norte e Sul da Doca n.º 4, 4-Cais Nascente da Doca n.º 4)

As principais anomalias observadas foram:

- Deslocamentos horizontais do maciço de coroamento do cais;
- Fendilhação das estruturas do cais;
- Assentamentos do terrapleno da retroárea do cais, com valores muito elevados.
