ARTIGO REF: 6725

REABILITAÇÃO PREDIAL NO CONTEXTO DAS OBRAS DO MUSEU DE ARTE DO RIO (MAR)

Maiane Ramos da Silva^{1(*)}, Eduardo L. Qualharini¹, Patricia O. Costa²

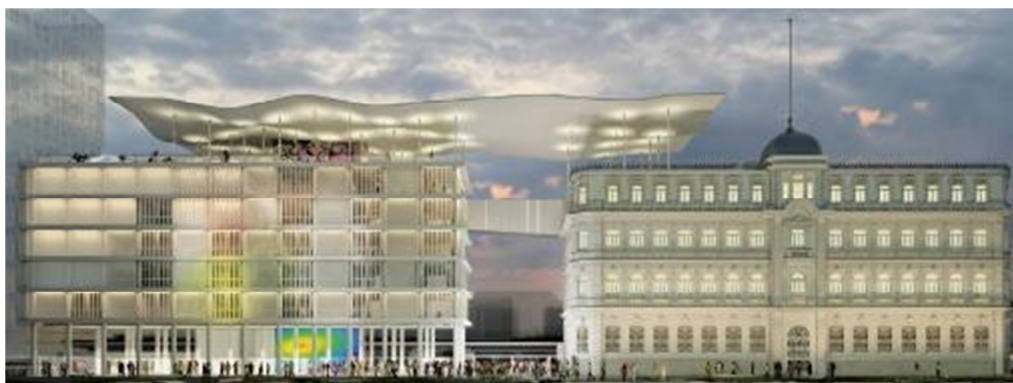
Fig. 6 - Museu de Arte do Rio - Projeto.
(Fonte: <http://www.bernardesarq.com.br/pt-br/projeto/museu-de-arte-do-rio> - Acesso em janeiro/2017)

As duas edificações foram unidas por meio de uma praça suspensa, uma passarela e uma cobertura fluida - que é considerada o traço mais marcante do projeto -, transformando-as em um conjunto harmônico. A praça suspensa, localizada na cobertura do prédio da antiga rodoviária, reúne todos os acessos do prédio. A passarela, que possui 46 metros de comprimento e pesa cerca de 40 toneladas, está instalada nos fundos das edificações. Executada em estrutura metálica, é por esta passarela que se transita entre um prédio e o outro (VIEGAS FILHO, 2013).

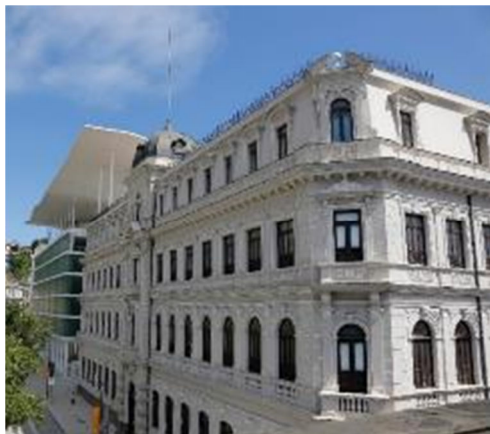
Fig. 7 - Fachada do Palacete após restauração.
(Fonte: Concremat, 2013)

O projeto de restauração das fachadas e do telhado do palacete envolveram a elaboração de levantamento cadastral, mapeamento de danos e um caderno de especificações para a restauração dos planos rebocados, relevos e ornamentação aplicada, material pétreo, esquadrias e grades fixas do térreo, entre outros elementos (VELATURA, 2010).

Dentre as atividades de restauro desenvolvidas, pode-se citar: restauração dos rebocos, tratamento de trincas e fissuras de revestimento, reconstituição das cimalthas, frisos, cercaduras e ladrilhos hidráulicos, restauro da ornamentação aplicada, recuperação de fissuras e microfissuras dos ornatos, pintura dos ornatos e catalogação das esquadrias que foram

retiradas, identificadas para restauração e pintura (GOMES, 2014). Foram mantidos os caixonetes e as folhas das portas e janelas que eram reaproveitáveis, substituindo apenas as que estavam irremediavelmente destruídas. Telhados e calhas foram substituídos e, depois de detalhada pesquisa iconográfica, devolveu-se ao palacete o torreão da fachada principal, feito de cobre, que não mais existia (VIEGAS FILHO, 2013).

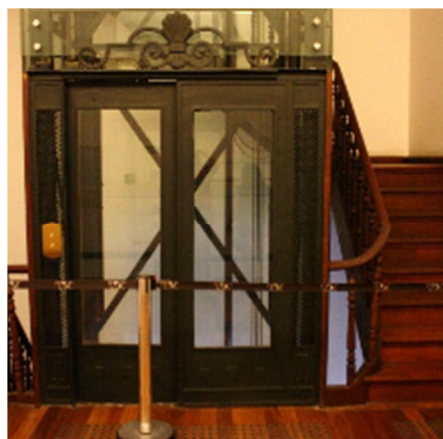
Fig. 8 - Elevador e escada originais do Palacete, restaurados.
(Fonte: Silva, 2017)

O tombamento do interior do espaço se referia especificamente ao seu corpo central, que foi denominado “hall preservado” (GC, 2013). De modo geral, todo o *layout* interno foi alterado e mantido apenas o elevador, o hall de entrada e escada de madeira, que foram restaurados. Tanto o elevador quanto a escada não são destinados ao uso do público, e se localizam neste espaço.

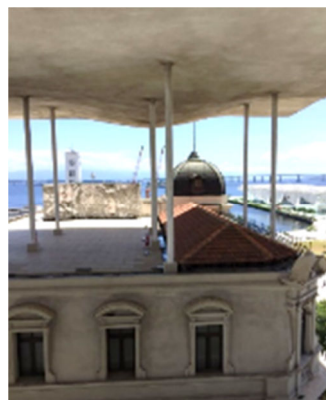
Fig. 10 - Cobertura do Palacete, vista da Escola do Olhar.
(Fonte: Silva, 2017)

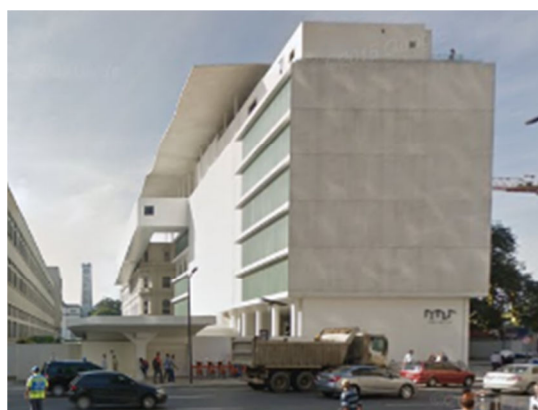
Fig. 12 - Fundos dos prédios e lateral da Escola do Olhar, após intervenções, em 2014.
(Fonte: Google Maps, 2014)

As escadas e elevadores antigos foram demolidos, e foram refeitas novas escadas e caixas de elevadores, em paredes de concreto. Esta estrutura atribuiu ao edifício um efeito de contraventamento e reforço suficientes para sua nova utilização. Acima do quinto pavimento

do prédio modernista havia mais um andar, que foi suprimido para que o prédio ficasse com a mesma altura do palacete (GC, 2013).

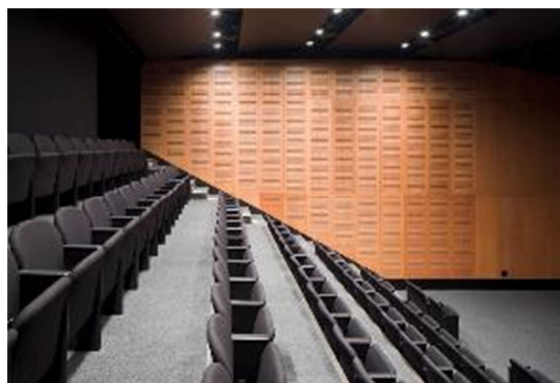
Fig. 13b - Auditório da Escola do Olhar.
(Fonte: <http://www.estudiocarlosfortes.com/pt-BR/projects/escola-do-olhar> - Acesso em fevereiro/2017)

Para a construção do auditório, localizado no quinto andar, foi necessária a remoção de um grande segmento de laje, bem como alguns pilares, o que ocasionou a execução de outros reforços estruturais. Também foi uma tarefa desafiadora a instalação da passarela metálica que interliga os dois prédios: em estrutura metálica, produzida em três seções que foram soldadas no local, a passarela sai de vigas protendidas da Escola do Olhar e é apoiada no Palacete Dom João VI, em uma laje em balanço, que parte das novas escadas de concreto executadas (GC, 2013).

Local	Materiais e Técnicas Empregados
Auditório/ hall e acessos do auditório	O ambiente recebeu piso de carpete, parede em revestimento tipo “natura” (figura 13) com acabamento em madeira corupixá e teto com forro acústico pintado com tinta esmalte sintético na cor preta.

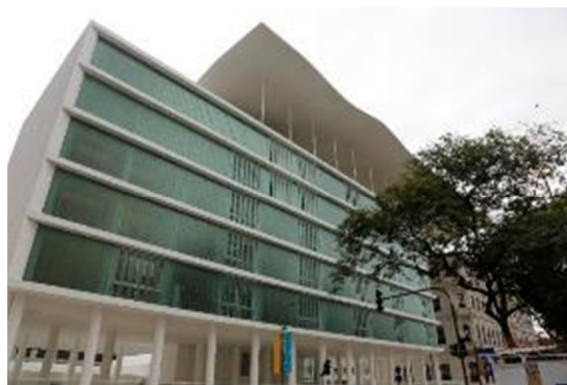
Fig. 14 - Fachada da Escola do Olhar, em vidro Channel Glass.
(Fonte: Concremat, 2013)

Segundo o Manual do Proprietário - Escola do Olhar (2013), as fachadas do edifício receberam painéis em vidro Channel-Glass duplo espaçado, a partir do 1º pavimento e até o 5º pavimento. De modo geral, o layout até então existente foi alterado permanecendo apenas a volumetria externa, com exceção do térreo, que recebeu um novo arranjo, que inclui a reserva técnica, uma loja/café, bilheteria, área técnica e uma grande praça, permanecendo apenas as estruturas e a laje original. Todas as instalações - elétricas, hidráulicas, hidro sanitárias, de lógica e ar condicionado - foram refeitas. Além disso, todos os andares do prédio possuem sanitários adaptados para pessoas com necessidades especiais.

Uma característica importante do projeto é a fachada de vidro da Escola do Olhar. O perfil em vidro autoportante possui vidro reciclado em sua composição, e tem aplicação de uma película que contribui para o conforto térmico das salas de aula, reduzindo as ilhas de calor sem prejudicar a incidência de luz natural (SOARES, 2015).
