AVALIAÇÃO DA CAPACIDADE RESISTENTE DE PONTES DA LINHA DE SENA, EM MOÇAMBIQUE

Paulo Silveira^{1(*)}, Tiago Coelho¹, António Hipólito², Anísio Bainha³

¹Laboratório Nacional de Engenharia Civil - Lisboa, Portugal

Nesta comunicação apresenta-se o estudo relativo à avaliação da capacidade resistente de pontes da Linha de Sena, em Moçambique, levado a cabo pelo Laboratório Nacional de Engenharia Civil (LNEC), por solicitação da Mota-Engil.

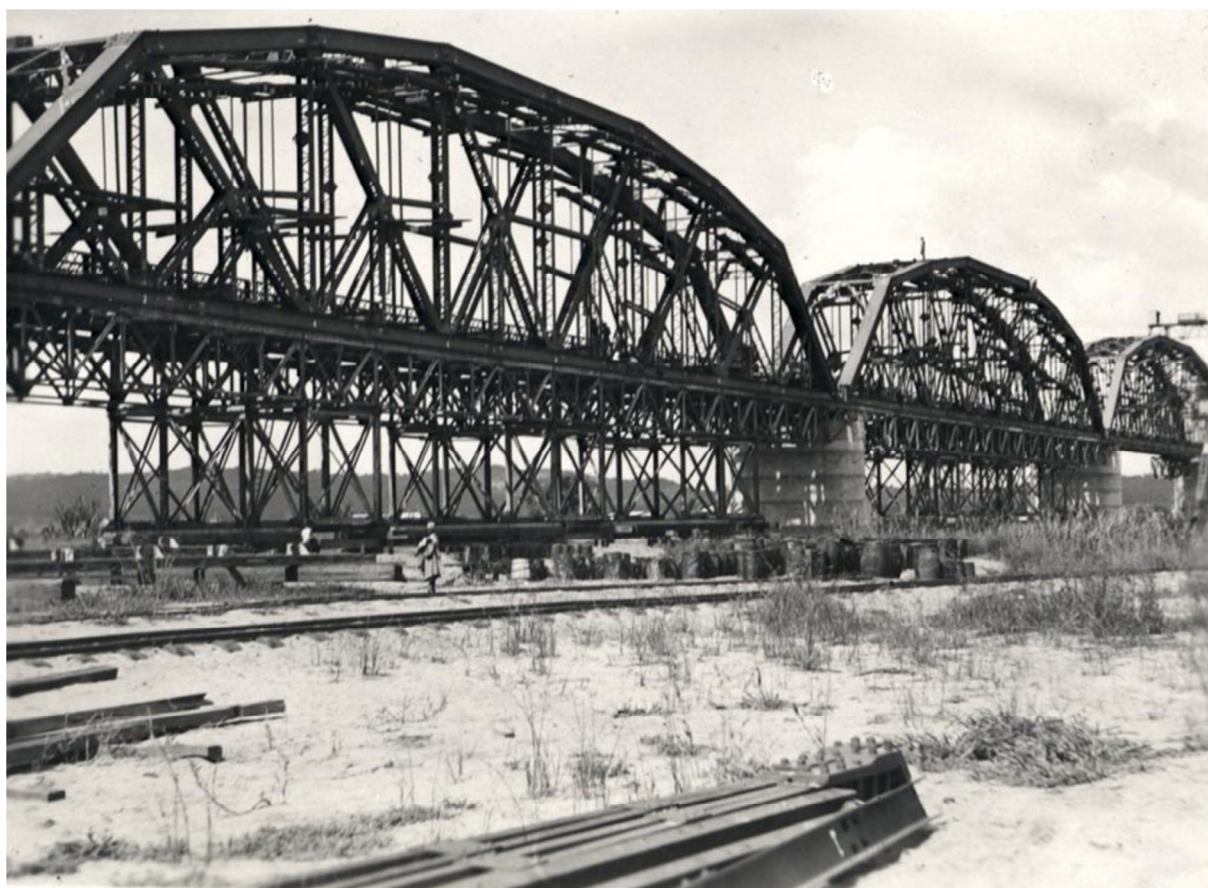
Fig. 2 - Construção da ponte de Dona Ana

A construção da ponte de Dona Ana iniciou-se em 1930 (Figura 2) e a sua entrada em serviço ocorreu em 14 de janeiro de 1935, após o que, o ramal Baué-Chindio foi abandonado.

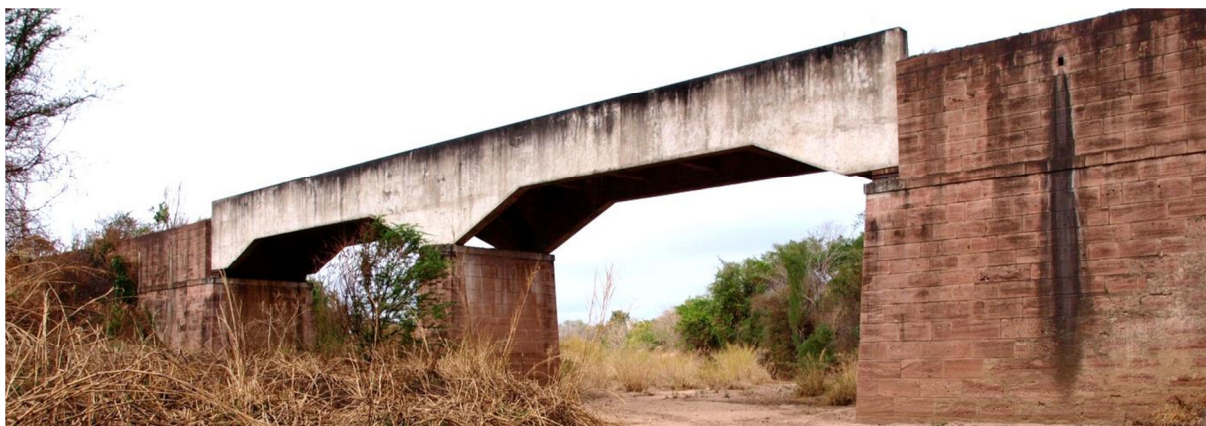
Fig. 3 - Ponte 14: km 333 + 300

Para ilustrar o tipo de informação recolhida durante as inspeções efetuadas, apresenta-se da Figura 3 à Figura 7 imagens e desenhos esquemáticos das pontes de betão da tipologia B.

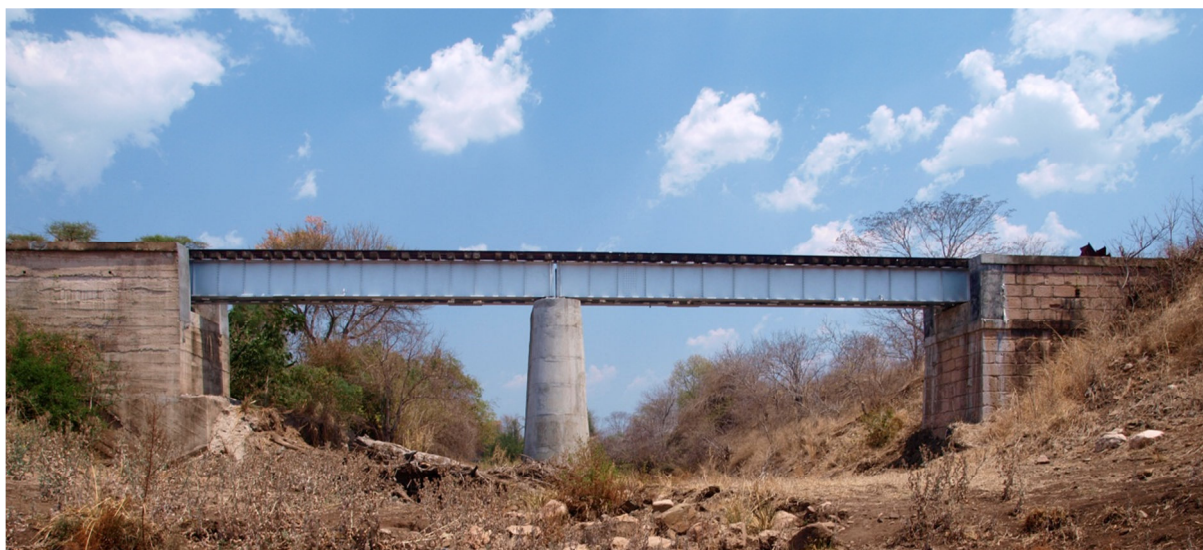
Fig. 8 - Alçado este da Ponte 29: km 416+460

Apresenta-se igualmente, a título de exemplo, na Fig e na Fig informação respeitante a uma ponte metálica.

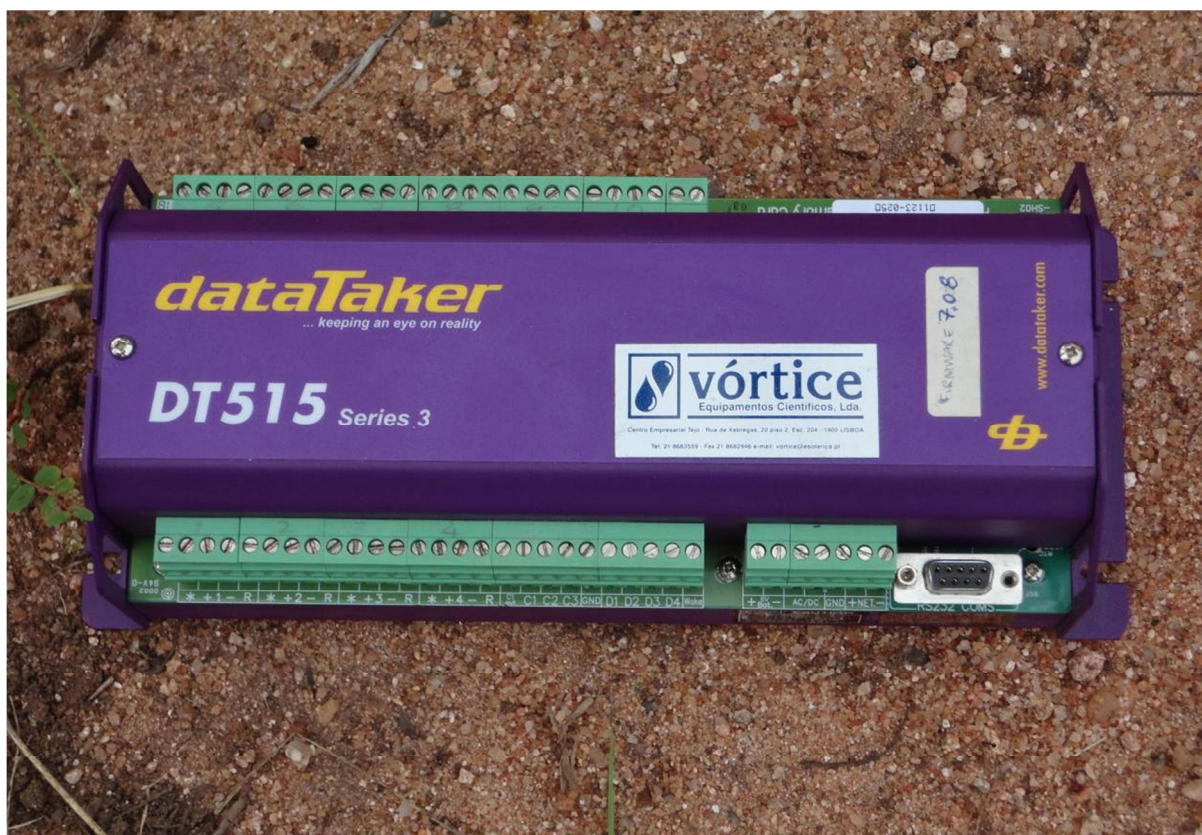
Fig. 20 - Data logger utilizado

Os transdutores utilizados na medição de deslocamentos verticais do tabuleiro foram ligados a uma subunidade de aquisição destinada, não só à sua leitura, mas também ao armazenamento dos valores com eles obtidos (Figura 20). Esta subunidade de aquisição vulgarmente designada data logger era programada e controlada a partir de um computador portátil (Figura 21).

A cadência de aquisição utilizada foi de uma leitura por segundo, para todos os aparelhos, o que corresponde à velocidade máxima permitida por este tipo de *data logger*.

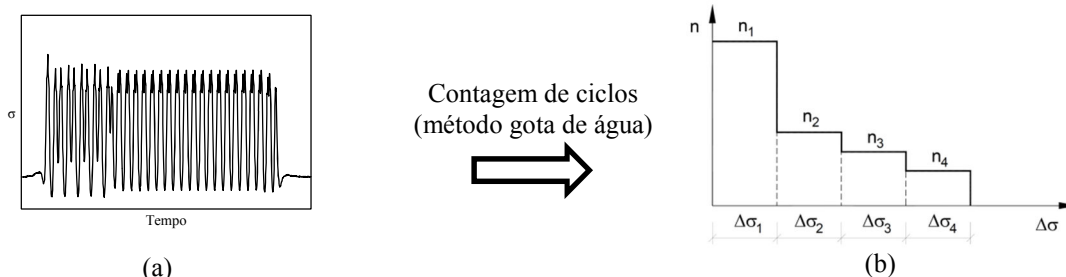
Fig. 29 - (a) Historial de tensões; (b) Espectro de tensões

em que n_i representa o número de ciclos de uma classe de variação de tensão (Figura 29), e N_{Ri} o número máximo de ciclos obtido, em função da classe de amplitude de tensões ($\Delta\sigma_i$), através das curvas de resistência representadas na Fig.

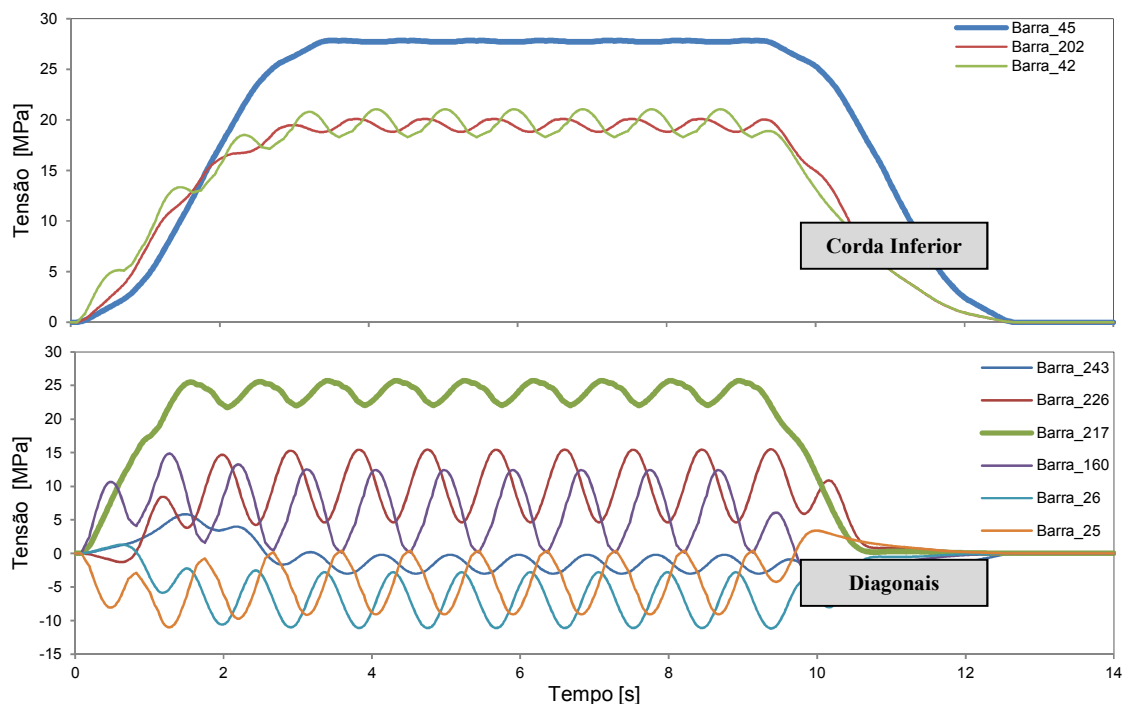
Fig. 33 - Historial de tensões nas barras da viga de 50 m

Na Figura 33 apresentam-se os historiais de tensões para vários elementos da corda inferior e das diagonais e montantes. Nestes gráficos verifica-se que a variação das tensões devidas à entrada do comboio na ponte, ou à sua saída, pode ser muito superior à variação que resulta da passagem dos sucessivos eixos sobre um dado elemento estrutural, dependendo dos elementos serem ou não diretamente carregados.

A partir da análise deste tipo de figuras é possível verificar que a passagem dos consecutivos eixos dos vagões não provoca variações de tensão superior ao limite de truncatura (24 MPa).

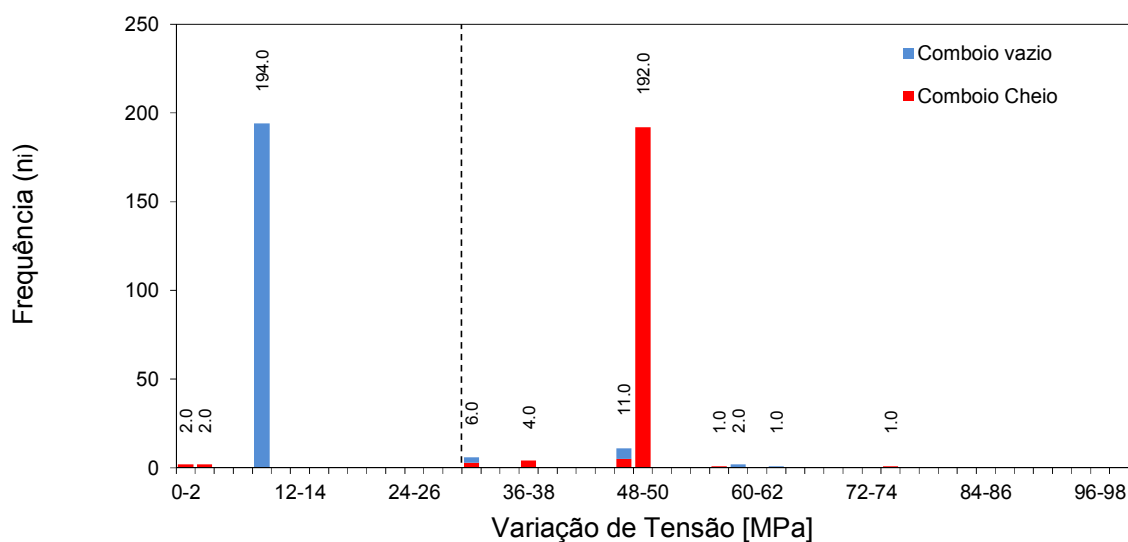
Relacionado com o historial de tensões da Figura 35 está o histograma de tensões (Figura 36) que caracteriza o número de ciclos associado a cada variação de tensão e a partir do qual é possível determinar o valor do dano acumulado em conjugação com a curva de resistência à fadiga. Na Figura 36, o limite de truncatura (30 MPa), para esta ponte, encontra-se representado pela linha vertical a traço interrompido, indicando o valor abaixo do qual as variações de tensões não causam dano. Através da análise do histograma de tensões é possível verificar que grande parte do dano associado à passagem de um comboio se deve às variações de tensão provocadas pela passagem dos vagões cheios. Por outro lado, o dano associado à passagem do comboio com os vagões vazios está principalmente relacionado com a passagem das locomotivas, já que as variações de tensão referentes aos vagões vazios se situam abaixo do limite de truncatura.

Fig. 36 - Histograma de tensões, comboio GE Dash9 + CC5
