ARTIGO REF: 6890

## **SOLUÇÕES DE CONTENÇÃO DE CAVES E FUNDAÇÕES ESPECIAIS EM EDIFÍCIOS DE GRANDE PORTE EM MAPUTO - MOÇAMBIQUE**

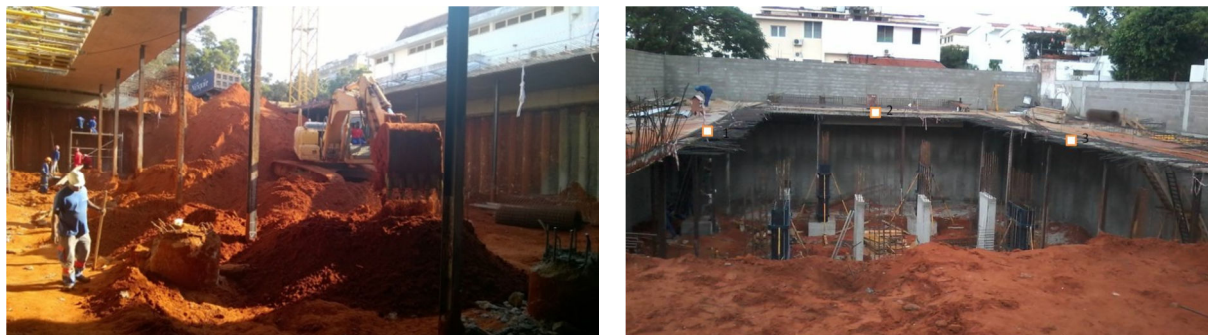
Fig. 1 - Imagens da Fase de Escavação do Edifício A.

A solução de contenção periférica estudada e implementada de forma a viabilizar a realização de uma escavação na vertical, com cerca de 6m de profundidade, foi realizada com recurso a uma cortina de estacas moldadas, em betão armado, com diâmetro de 500mm e afastadas de 0.9m, executadas com recurso a trado contínuo. A cortina de estacas foi revestida com betão projectado, armado com malha electrosoldada (Fig). Face à profundidade da escavação, apesar da utilização de estacas de reduzido diâmetro, mostrou-se possível o travamento da cortina de estacas apenas ao nível da laje do piso 0, através de uma banda da respectiva laje, em substituição das tradicionais ancoragens provisórias, conferindo um travamento mais rígido à contenção e, sobretudo, evitando a ocupação dos terrenos vizinhos. A solução de fundações foi executada com recurso a estacas moldadas com diâmetros  $\phi 400\text{mm}$ ,  $\phi 800\text{mm}$  e  $\phi 1000\text{mm}$ , realizadas com trado contínuo e com vara telescópica “Kelly”, respectivamente.

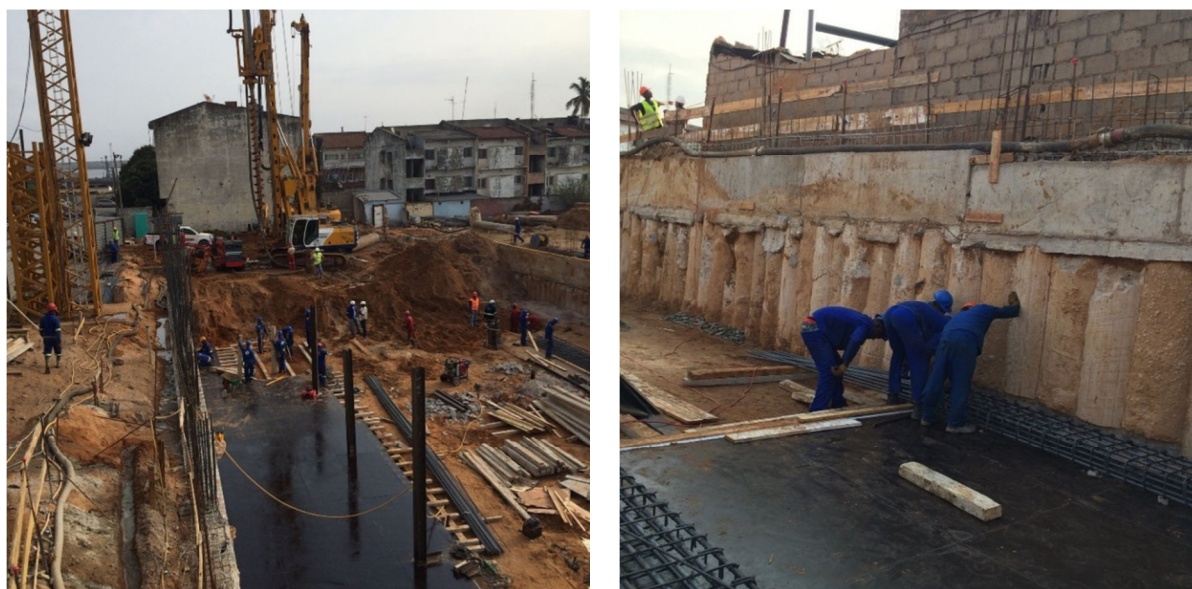
Fig. 2 - Imagens da Fase de Escavação do Edifício B e montagem da armadura da banda de laje.

uma cortina de estacas moldadas, em betão armado, com diâmetro de 600mm e afastadas de 0.9m, executadas com recurso a trado contínuo sempre que o comprimento era inferior a 12.0m (Fig).

Face à identificação do nível de água acima do fundo da escavação (durante a realização da campanha de prospecção geológico-geotécnica), foram intercaladas entre as estacas estruturais da cortina, estacas de betão simples, de forma a minimizar a entrada de água através da cortina. As estacas da cortina de contenção, devido à existência de pilares apoiados sobre a mesma, dispunham de comprimentos variáveis, de forma a permitir simultaneamente assegurar a função de elementos de fundação indirecta. Para fundação dos pilares centrais, foram utilizadas estacas  $\phi 800\text{mm}$ ,  $\phi 1000\text{mm}$  e  $\phi 1200\text{mm}$ , realizadas com recurso a vara telescópica “Kelly”.
