ARTIGO REF: 8008

REOPERACIONALIZAÇÃO DA BACIA SUL DA MARINA PARQUE DAS NAÇÕES, LISBOA

José Pernão^{1(*)}, Rui Tomásio², Vilar Filipe³

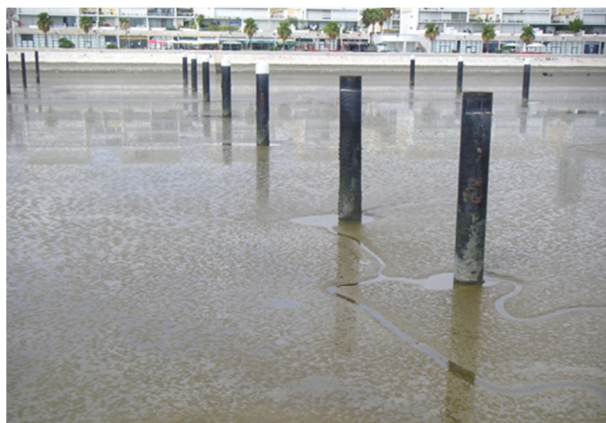
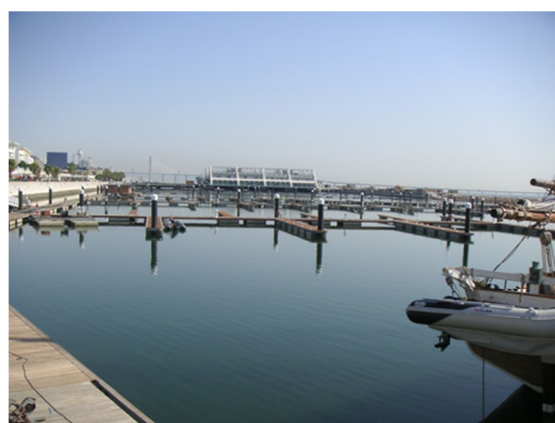
Fig. 1 - Bacia Sul da Marina antes e após a intervenção

A recuperação da marina envolveu a instalação de um sistema semi-aberto de actuação, que consistiu em criar um complexo de comportas na entrada da Bacia Sul, que se encontrarão abertas segundo horários praticamente fixos e previamente estabelecidos (na maior parte do ano, entre as 9:00 h e aproximadamente as 21:00 h).
